LAPORAN AKHIR
PENELITIAN DOSEN MADYA

PEMETAAN ZONA LIKUIFAKSI PASCA GEMPA 30 SEPTEMBER 2009 DI KOTA
PADANG MENGGUNAKAN DATA GPS

FAKULTAS TEKNIK
UNIVERSITAS NEGERI PADANG

2012

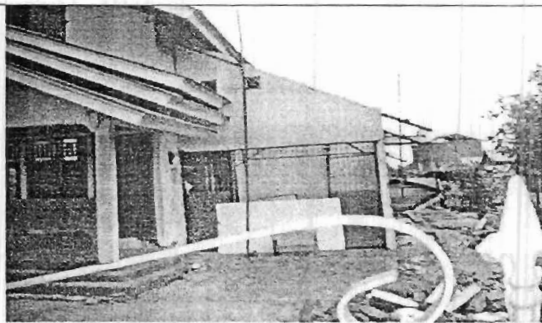
Bangunan rumah di kec Koto Tangah turun akibat liquifaksi
