LAPORAN PENELITIAN

PEMETAAN KERUSAKAN BANGUNAN PASCA GEMPA 30 SEPTEMBER 2009 MENGGUNAKAN DATA GPS (GLOBAL POSITION SYSTEM) DI KOTA PADANG

**PROGRAM STUDI TEKNIK PERTAMBANGAN
JURUSAN TEKNIK SIPIL - FAKULTAS TEKNIK
UNIVERSITAS NEGERI PADANG
2010**

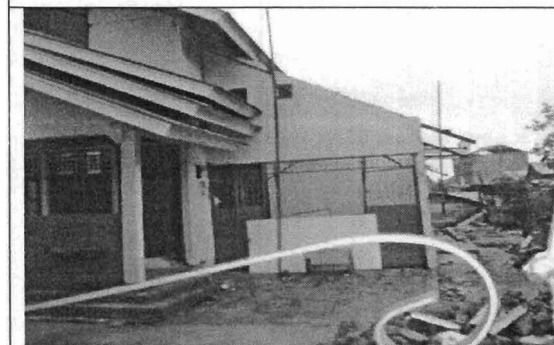
Bangunan rumah di kec Koto Tengah turun akibat liquifaksi

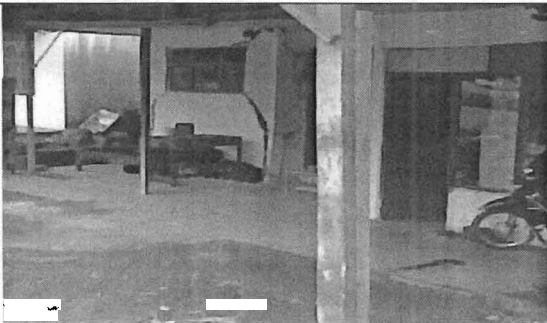
Rumah retak-retak di daerah Bukit Karang Putih Indarung kec Lubuk Kilangan.
