**EVALUASI KINERJA SEISMIC STRUKTUR BANGUNAN GEDUNG B
SEKOLAH DASAR NEGERI 09 PASAMAN BERDASARKAN
SNI 03-1726-2019**

TUGAS AKHIR

**PROGRAM STUDI TEKNIK SIPIL
DEPARTEMEN TEKNIK SIPIL FAKULTAS TEKNIK
UNIVERSITAS NEGERI PADANG**

2022

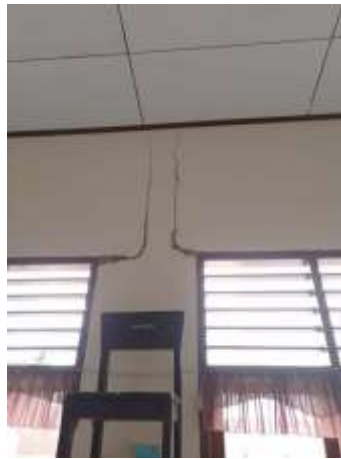
(a) Kerusakan sedang pada dinding ruangan lantai 2

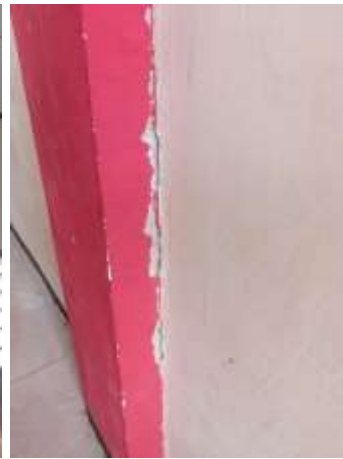
(b) Kerusakan sedang pada dinding ruangan lantai 1

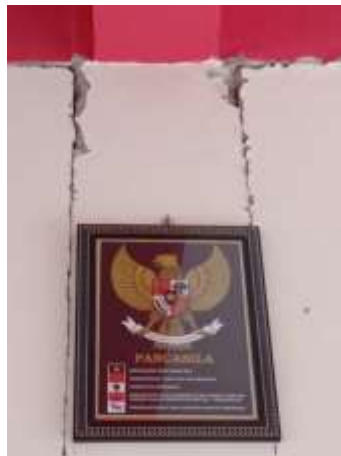
(c) Kerusakan sedang antara dinding dan kolom ruangan lantai 1

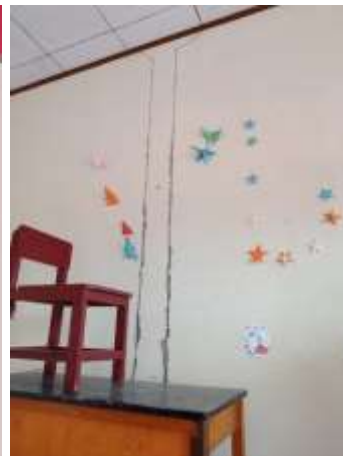
(d) Kerusakan berat antara dinding dan kolom ruangan lantai 2

1. Agar bangunan dapat dijadikan sebagai tempat proses belajar dan mengajar yang aman, maka perlu diberi perkuatan pada elemen non strukturnya dengan menambahkan angkur pada kolom yang akan dipasang dinding.
2. Untuk rekan-rekan yang ingin melanjutkan penelitian ini, dapat menjadikan tugas akhir ini sebagai pedoman dalam pelaksanaan analisis struktur lanjutan
