**INTERPRETASI CITRA RESOLUSI TINGGI UNTUK IDENTIFIKASI
KERUSAKAN SALURAN IRIGASI KASANG II DAN KEPALA HILALANG
KECAMATAN KOTO TANGAH KOTA PADANG**

TUGAS AKHIR

Universitas Negeri Padang

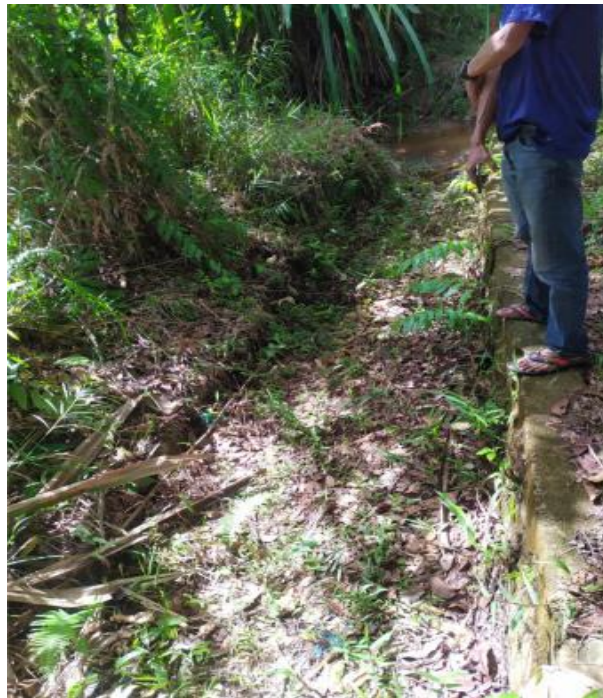
Jaringan irigasi Kapalo Hilalang mengalami kerusakan kategori berat dari bangunan bendung sampai ke bangunan bagi 1 kapalo hilalang sehingga mengakibatkan putusnya saluran irigasi sepanjang \pm 1km. Putusnya saluran irigasi Kapalo Hilalang diakibatkan oleh gempa 2009 sehingga terjadi longsor tebing dibagian bangunan bendung saluran. Untuk memulihkan kembali saluran irigasi yang rusak, saluran Kapalo Hilalang harus dibangun kembali dari awal. Seperti yang ditunjukkan oleh gambar 7 dan peta di bawah ini

Gambar 12. Saluran Kapalo Hilalang yang mengalami kerusakan.

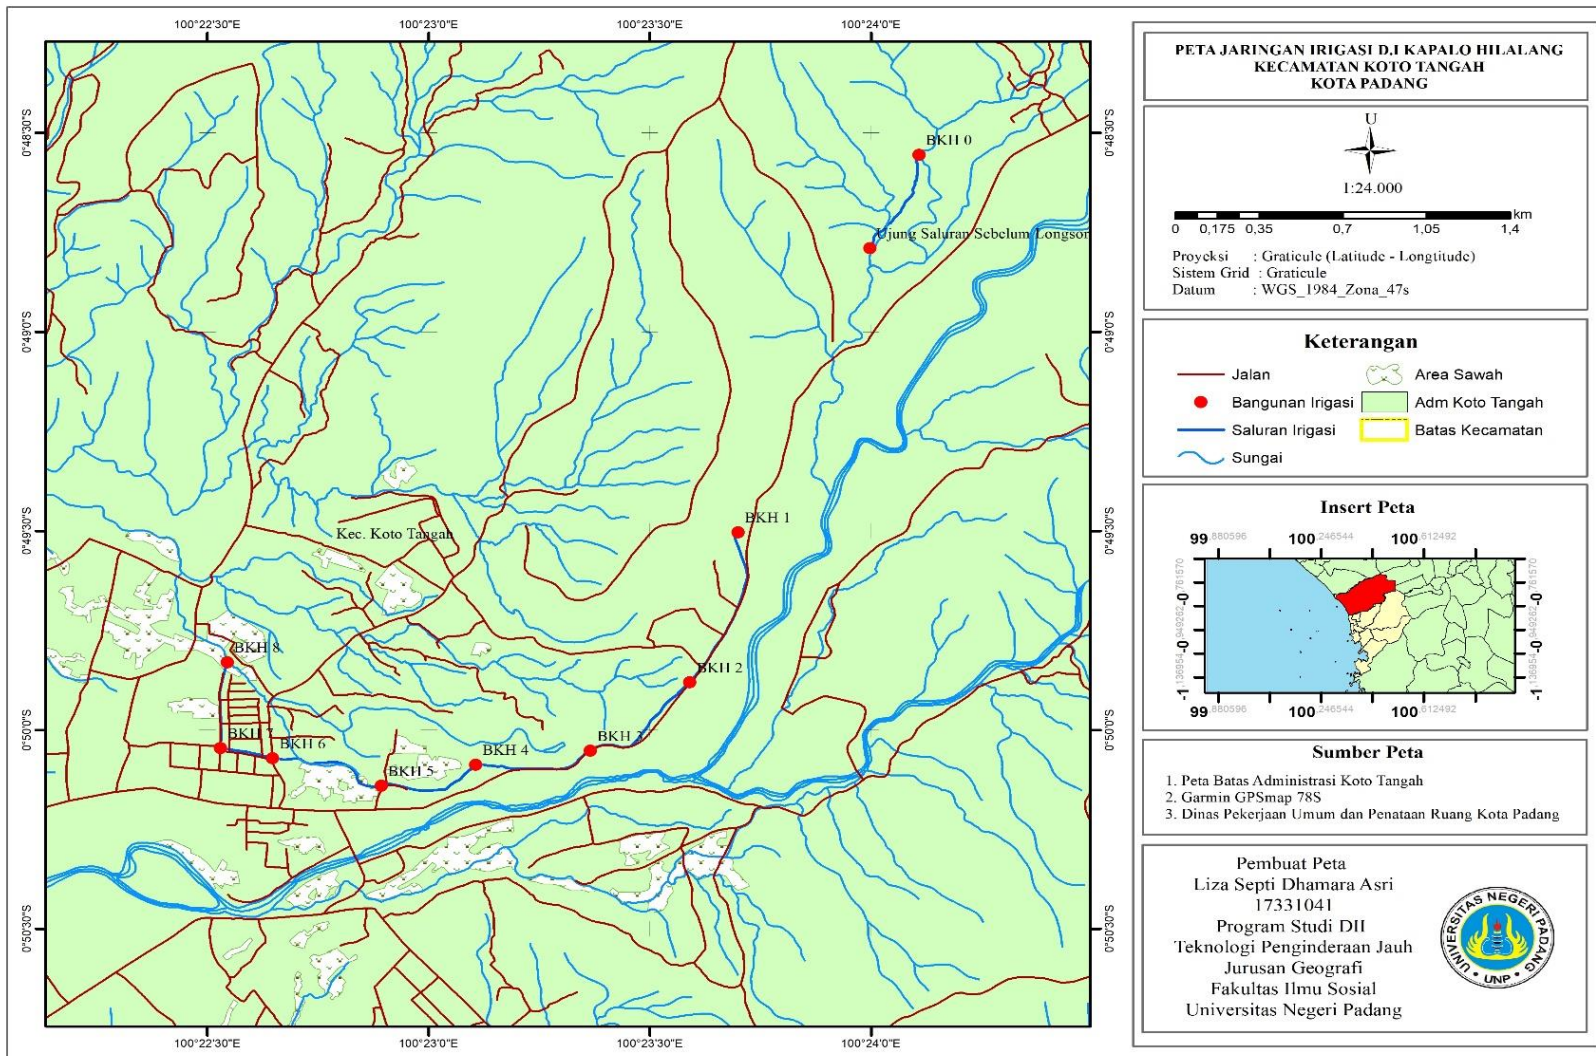
Berikut peta saluran irigasi kapalo hilalang yang terputus sejauh 1 KM.

Gambar 13. Bentuk Saluran irigasi Kapalo Hilalang yang rusak

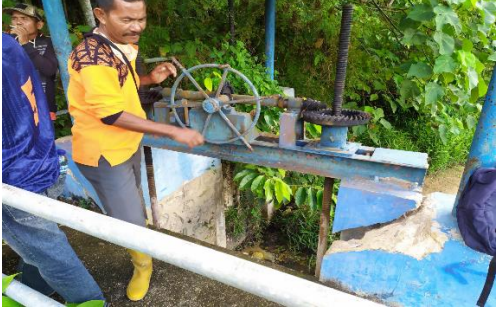
Nama Bangunan	Dokumentasi
BKH 0

Dari data pada tabel di atas dapat dilihat bahwa BKH 0 mengalami rusak berat sehingga aliran irigasi tidak dapat mengalir dengan lancar. BKH 1 memiliki panjang 1.998 m, dimensi 80 cm dengan kondisi bangunan rusak sedang. BKH 2 memiliki panjang 767 m, dimensi 80 cm kondisi rusak sedang. BKH 3 memiliki panjang 567 m dengan dimensi 80 cm kondisi saluran rusak sedang. BKH 4 memiliki panjang 51 m, dimensi 80 cm dengan kondisi rusak sedang. BKH 5 memiliki panjang 447 m, dimensi saluran 100 cm dengan kondisi rusak sedang. BKH 6 memiliki panjang saluran 520 m dengan dimensi 100 dan kondisi bangunan rusak sedang. BKH 7 memiliki panjang 224 m, dimensi saluran 100 cm dengan kondisi saluran baik dan BKH 8 memiliki panjang 405 m dengan dimensi 100 cm, kondisi bangunan baik.

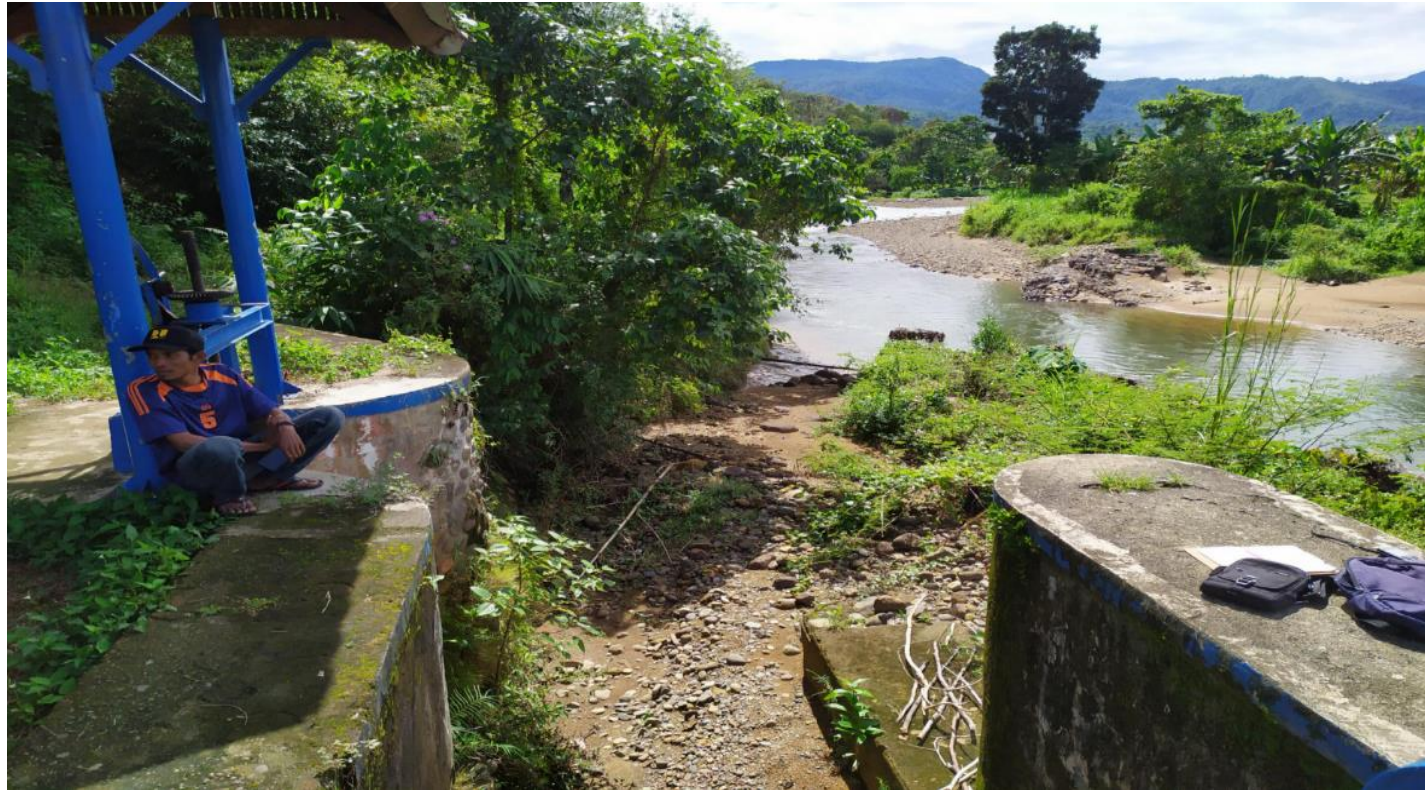
Saluran irigasi di Kasang II hanya mengalami sedikit kerusakan dengan kondisi sedimen saluran yang masih tebal dan sedikit pergeseran bangunan irigasi. Saluran kasang dikelompokkan kedalam rusak sedang sehingga hanya perlu perbaikan/rehabilitasi saluran. Seperti yang di tunjukkan pada Gambar 8 dan peta di bawah ini.

Gambar 15. Bendungan Kasang II yang tertutup oleh sedimen
