## **TUGAS AKHIR**

**ANALISIS BALIK KESTABILAN LERENG AREA *HIGHWALL* PIT ABC  
TAMBANG BATUBARA PT. MANGGALA USAHA MANUNGGAL  
*JOBBSITE* PT. BANJARSARI PRIBUMI, KECAMATAN MERAPI  
TIMUR, KABUPATEN LAHAT, SUMATERA SELATAN**

**Ade Elsa Marini**

**UNIVERSITAS NEGERI PADANG**

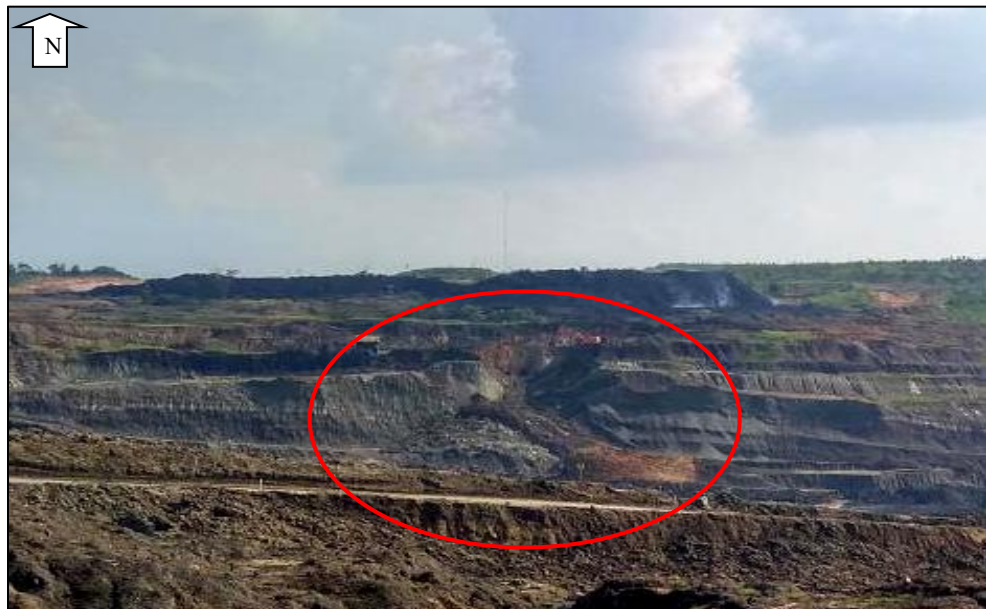
Pada bulan Mei 2019 terjadi longsoran yang cukup besar di area *highwall* Pit ABC bagian Barat yang diwakili oleh *section* A, yang disebabkan oleh kondisi lereng aktual yang tidak mengikuti rekomendasi kajian geoteknik yang telah ditetapkan perusahaan. Dari data situasi bulan April 2019 yang diberikan perusahaan diketahui bahwa kondisi aktual lereng sebelum longsor pada elevasi 38 mdpl ke 48 mdpl memiliki ketinggian lereng

tunggal 10 meter dengan kemiringan lereng tunggal aktual  $86^\circ$  sedangkan rekomendasi geometri yang telah ditetapkan perusahaan untuk ketinggian lereng tunggal 10 meter kemiringan lereng tunggal ialah  $55^\circ$ . Berdasarkan data sifat fisik dan mekanik batuan penyusun lereng yang diberikan perusahaan, diketahui batuan penyusun lereng memiliki nilai kuat tekan  $<1$  Mpa. Dari data tersebut diidentifikasi longsoran yang terjadi merupakan longsoran busur (*circular failure*).

**Gambar 1. Longsoran pada *Highwall* Pit ABC**

1. Melakukan perbaikan geometri lereng aktual agar sesuai dengan kajian rekomendasi yang telah ada guna menjaga stabilitas lereng.
2. Melakukan pengendalian air permukaan (*surface drainase*), guna mencegah terjadinya erosi dengan membuat paritan untuk mengarahkan aliran air pada lereng.
3. Melakukan kontrol air bawah tanah dengan cara memasang piezometer untuk mengetahui elevasi muka air tanah.
4. Pengamatan lereng secara berkala perlu dilakukan, untuk mengetahui adanya pergerakan badan lereng, dengan alat pemantau lereng (*extensionmeter*).

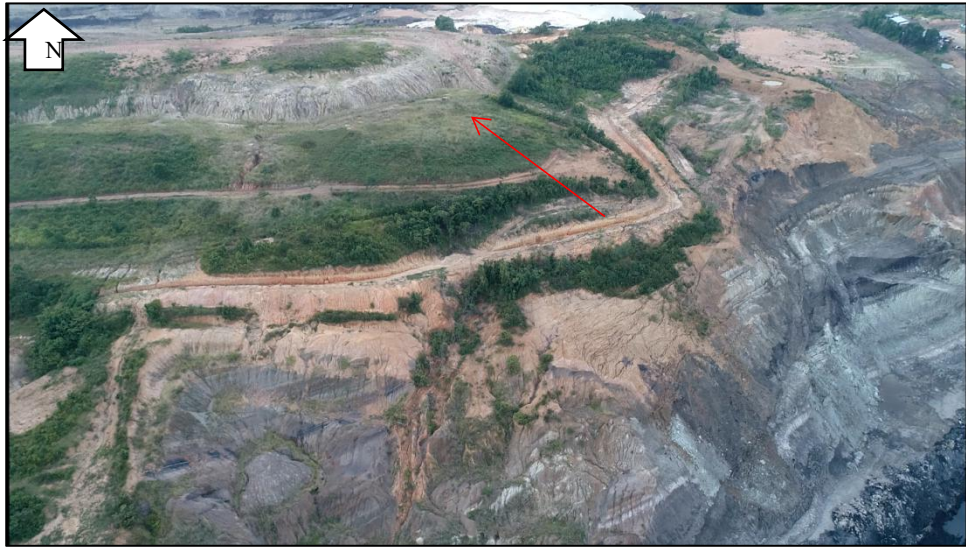
Pada sisi Timur pit ABC yang diwakili oleh *section B* tidak terjadi longsoran, namun terdapat timbunan material disposal pada area *crest* lereng area *highwall section B* elevasi 80 mdpl hingga 90 mdpl. Material disposal akan menjadi beban tambahan bagi lereng dimana hal ini akan mempengaruhi kestabilan lereng area *highwall* sisi Timur Pit ABC.

**Gambar 2. Timbunan Material Disposal Pada sisi Timur *Highwall* Pit ABC**

Analisis pada *highwall section* B setelah diberi beban tambahan menunjukkan hasil bahwa beban disposal yang berada pada area *crest overall slope* tidak mempengaruhi stabilitas pada lereng, hal ini ditunjukkan oleh tidak terjadinya penurunan pada nilai faktor keamanan lereng. Nilai faktor keamanan lereng *highwall section* B sebelum dan setelah diberi beban tambahan yaitu 3,017.
