## **TUGAS AKHIR**

### **“Analisis Kestabilan Lereng Studi Kasus Kelongsoran Ruas Jalan Mandeh–Sungai Nyalo Kecamatan Koto XI Tarusan, Kabupaten Pesisir Selatan”**

**JURUSAN TEKNIK PERTAMBANGAN**

**UNIVERSITAS NEGERI PADANG**

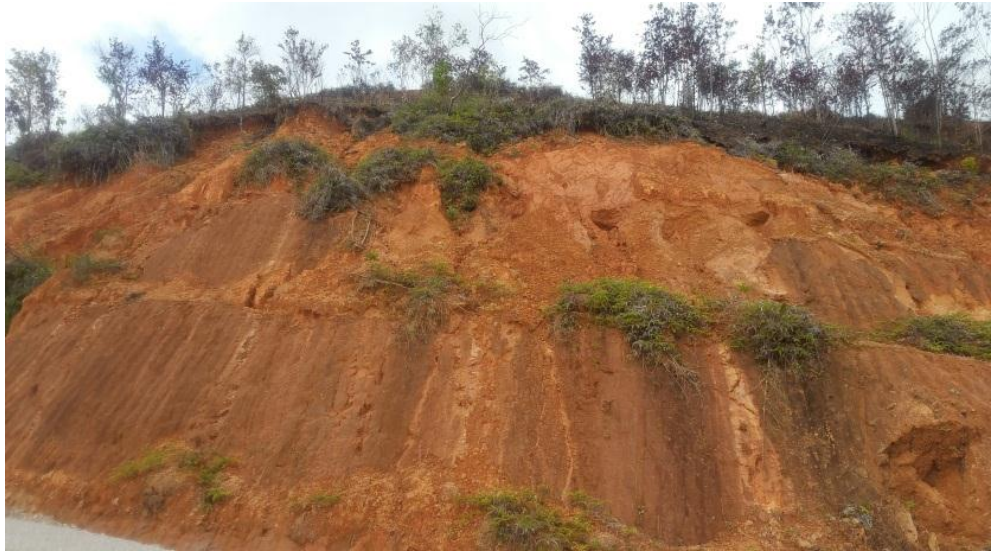
**Gambar 1. Kondisi Beberapa Lereng di Kecamatan Koto XI Tarusan**

Berdasarkan Peta Prakiraan Potensi Terjadi Gerakan Tanah pada Bulan Januari 2017 di Sumatera Barat (Badan Geologi), daerah bencana terletak pada zona potensi terjadi gerakan tanah menengah, artinya daerah ini dapat terjadi gerakan tanah jika curah hujan di atas normal, terutama pada daerah yang berbatasan dengan lembah sungai, gawir, tebing jalan atau jika lereng mengalami

Selain itu, di sekitar lokasi penelitian ditemukan juga beberapa titik yang rawan terhadap kemungkinan terjadinya longsor. Untuk mencegah terjadinya longsor tersebut perlu dilakukan analisis kestabilan lereng yaitu dengan menentukan faktor keamanan dari lereng tersebut. Faktor keamanan lereng perlu diketahui untuk memastikan apakah lereng tersebut aman bagi aktivitas masyarakat di sekitar lereng tersebut. Jika lereng diketahui dalam keadaan kurang aman maka perlu dilakukan analisa kembali tentang bagaimana menentukan perkuatan terhadap lereng ataupun geometri yang sesuai dengan lereng tersebut. Selain itu, analisa terhadap jenis potensi longsor yang terjadi juga perlu dilakukan untuk menentukan rencana pengendalian sebelum longsor tersebut terjadi. Berdasarkan latar belakang diatas penulis tertarik mengangkat penelitian tugas akhir dengan judul ***“Analisa Kestabilan Lereng Studi Kasus Kelongsoran Ruas Jalan Mandeh-Sungai Nyalo di Kecamatan Koto XI Tarusan, Kabupaten Pesisir Selatan”***.
