**TINJAUAN TINGKAT KERUSAKAN PERMUKAAN JALAN MENGGUNAKAN  
METODE *SURFACE DISTRESS INDEX (SDI)* DAN METODE  
*ASPHALT INSTITUTE (AI)* PADA JALAN PATENGGANGAN,  
AIR TAWAR BARAT, KOTA PADANG**

**PROYEK AKHIR**

**PROGRAM STUDI DIII TEKNIK SIPIL BANGUNAN GEDUNG  
DEPARTEMEN TEKNIK SIPIL FAKULTAS TEKNIK  
UNIVERSITAS NEGERI PADANG**

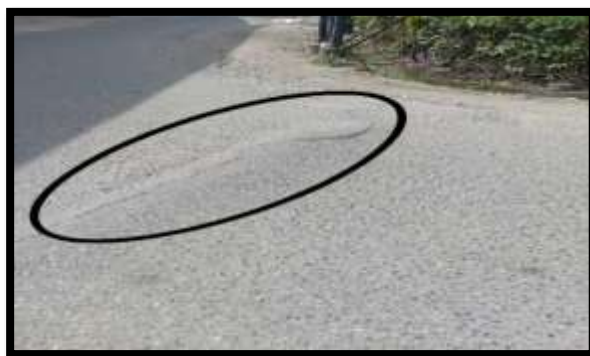
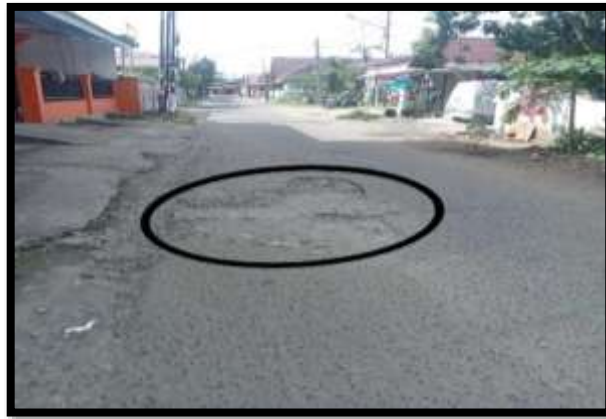
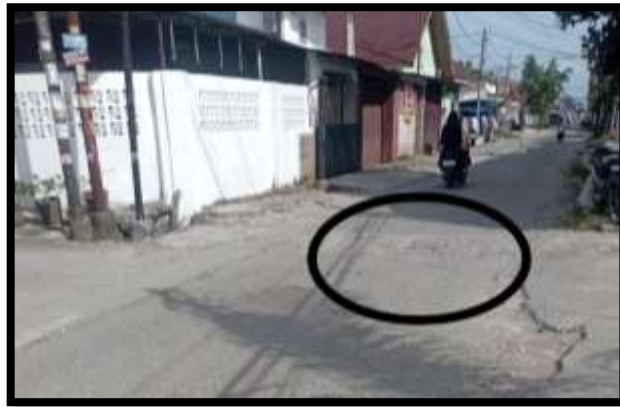
Gambar 1. Jenis-Jenis Kerusakan Jalan Patenggangan  
Sumber: Dokumentasi Lapangan, 15 Agustus 2025

Gambar 1 merupakan beberapa kerusakan yang terjadi di Jalan Patenggangan. Gambar (a) kegemukan (*bleeding/flushing*) lokasi kegemukan ini berada di depan Masjid Muhajirin, gambar (b) lubang (*potholes*) lokasi lubang ini berada di depan rumah makan pak golak, dan gambar (c) lepas butiran (*weathering and raveling*) lokasi lepas butiran berada di dekat depot air minum. Berdasarkan kerusakan kondisi Jalan di Kecamatan Padang Utara, Kota Padang sesuai Gambar 1, perlu dilakukan penanganan serius untuk mencegah terjadinya kerusakan lapis perkerasan, maka dibutuhkan suatu sistem penilaian kondisi jalan serta evaluasi secara periodik, yang berguna untuk persiapan analisis struktural secara detail dan untuk rehabilitasi di masa datang.
