LAPORAN PENELITIAN

PEMETAAN KERUSAKAN BANGUNAN PASCA GEMPA 30 SEPTEMBER 2009 MENGGUNAKAN DATA GPS (GLOBAL POSITION SYSTEM) DI KOTA PADANG

**PROGRAM STUDI TEKNIK PERTAMBANGAN
JURUSAN TEKNIK SIPIL - FAKULTAS TEKNIK
UNIVERSITAS NEGERI PADANG
2010**

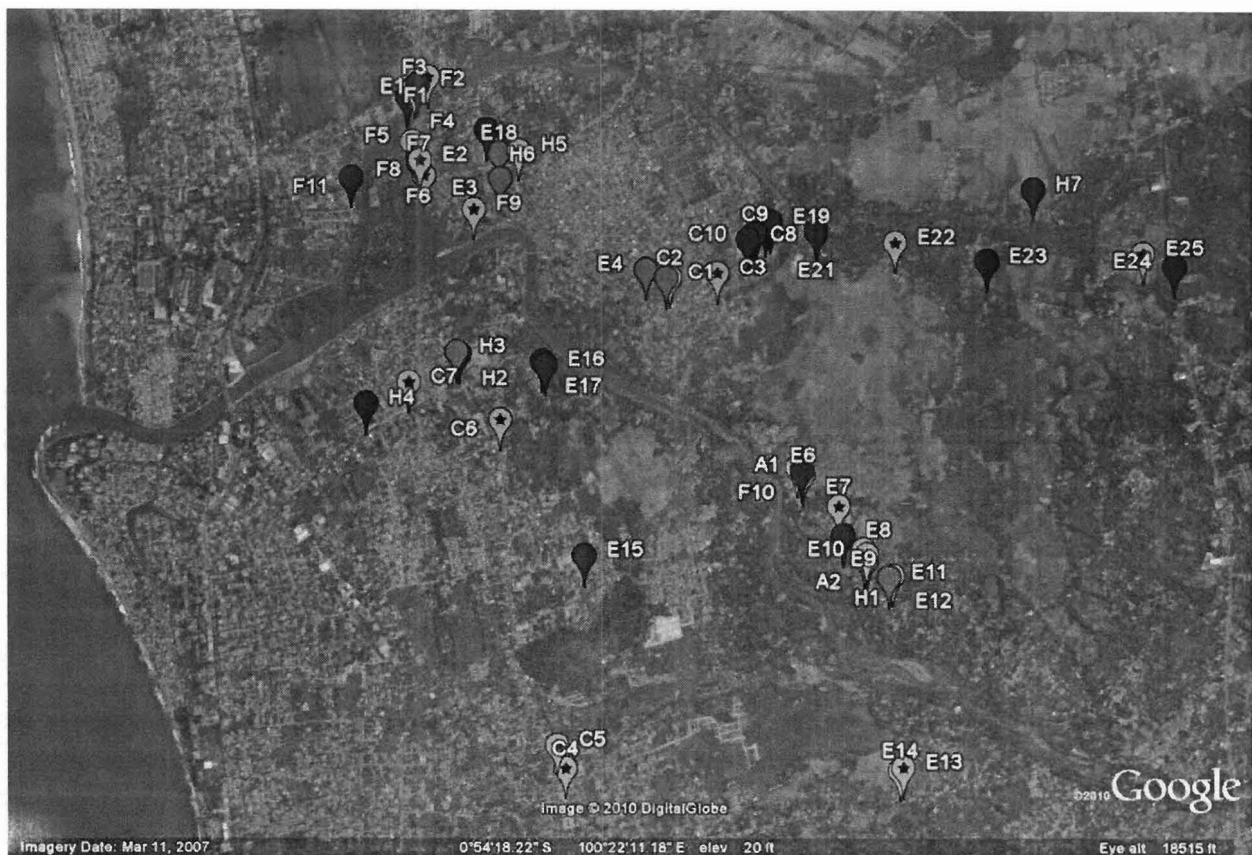
Gambar 6. Peta penyebaran kerusakan bangunan kecamatan Nanggalo

20	A2	Tempat Ibadah	Gurun Laweh	Rusak Ringan	SO 59.010 E100 21.585
21	H1	Tempat Pendidikan	Gurun Laweh	Rusak Ringan	SO 59.058 E100 21.592
22	E13	Rumah	Ampang	Rusak Ringan	SO 59.186 E100 21.583
23	E14	Rumah	Ampang	Rusak Ringan	SO 59.190 E100 21.585
24	C5	Ruko	Jl. Gajah Mada	Rusak Ringan	SO 59.145 E100 21.714
25	E15	Rumah	Gunung Pangilun	Rusak Sedang	SO 59.141 E100 21.722
26	H2	Kantor	Jl. Limau Purut Lapai	Rusak Sedang	SO 59.140 E100 21.720
27	H3	Tempat Pendidikan	Jl. Limau Purut Lapai	Rusak Berat	SO 59.147 E100 21.694
28	H4	Tempat Pendidikan	Jl. Limau Purut Lapai	Rusak Sedang	SO 59.208 E100 21.598
29	E16	Rumah	Sawah Liat	Rusak Sedang	SO 57.546 E100 22.232
30	E17	Rumah	Sawah Liat	Rusak Sedang	SO 57.545 E100 22.181
31	H5	Tempat Pendidikan	Berok Siteba	Rusak Ringan	SO 57.545 E100 22.176
32	E18	Rumah	Berok Siteba	Rusak Berat	SO 57.546 E100 22.144
33	H6	Tempat Pendidikan	Berok Siteba	Rusak Sedang	SO 53.791 E100 22.568

34	F11	Jalan Raya	Tunggul Hitam	Rusak Sedang	SO 53.842 E100 22.505
35	C1	Bengkel	Jl. Pondok Kopi	Rusak Ringan	SO 53.825 E100 22.525
36	C2	Ruko	Jl. Pondok Kopi	Rusak Berat	SO 53.901 E100 23.176
37	C3	Ruko	Jl. Pondok Kopi	Rusak Ringan	SO 53.801 E100 22.555
38	E1	Rumah	Jl. Pondok Kopi	Rusak Ringan	SO 53.819 E100 22.696
39	E2	Rumah	Jl. Pondok Kopi	Rusak Berat	SO 53.849 E100 22.917
40	E3	Rumah	Jl. Pondok Kopi	Rusak Berat	SO 53.915 E100 23.699
41	E4	Rumah	Jl. Bay pass	Rusak Ringan	SO 53.879 E100 23.612
42	E5	Rumah	Jl. Bay pass	Rusak Ringan	
43	E6	Rumah	Jl. Bay pass	Rusak Ringan	
44	H1	SD	Jl. Bay pass	Rusak Ringan	SO 53.699 E100 23.305
45	C1	Bengkel Mobil	Jl. Bay pass	Rusak Berat	SO 53.841 E100 22.509

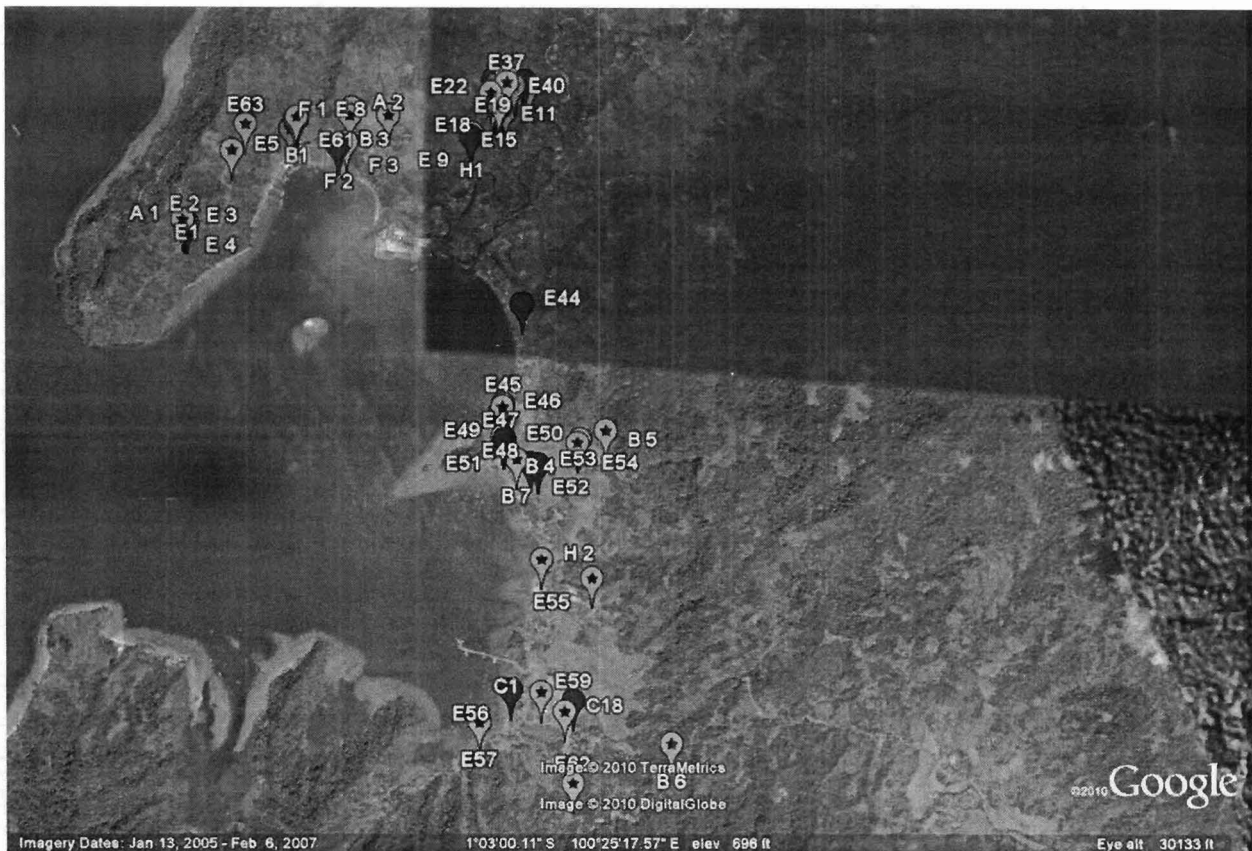
Gambar 7. Peta penyebaran kerusakan bangunan kecamatan Bungus

51	E38	Rumah	Ringan	S1 01.536 E100 24.716
52	E39	Rumah	Berat	S1 01.515 E100 24.715
53	E40	Rumah	Ringan	S1 01.513 E100 24.715
54	E41	Rumah	Ringan	S1 01.553 E100 24.750
55	E42	Rumah	Sedang	S1 01.532 E100 24.796
56	E43	Rumah	Ringan	S1 01.557 E100 24.818
57	E44	Rumah	Sedang	S1 02.557 E100 24.786
58	E45	Rumah	Ringan	S1 03.015 E100 24.699
59	E46	Rumah	Ringan	S1 03.027 E100 24.696
60	E47	Rumah	Sedang	S1 03.047 E100 24.689
61	E48	Rumah	Ringan	S1 03.059 E100 24.686
62	E49	Rumah	Ringan	S1 03.162 E100 24.696
63	E5	Rumah	Ringan	S1 01.866 E100 23.482
64	E50	Rumah	Sedang	S1 03.176 E100 24.705
65	E51	Rumah	Ringan	S1 03.178 E100 24.702
66	E52	Rumah	Sedang	S1 03.288 E100 24.824
67	E53	Rumah	Sedang	S1 03.295 E100 24.858
68	E54	Rumah	Ringan	S1 03.175 E100 25.050
69	E55	Rumah	Ringan	S1 03.818 E100 25.104
70	E56	Rumah	Sedang	S1 04.333 E100 24.732
71	E57	Rumah	Ringan	S1 04.483 E100 24.587
72	E58	Rumah	Ringan	S1 04.662 E100 24.306
73	E59	Rumah	Sedang	S1 04.382 E100 25.017

74	F1	Jalan	Ringan	S1 01.693 E100 24.001
75	F2	Jalan	Sedang	S1 01.827 E100 23.952
76	F3	Jalan	Ringan	S1 01.814 E100 23.986
77	H2	SD 03 BATUNG	Ringan	S1 03.731 E100 24.874
78	H1	SD 18 Labuhan Tarok	Ringan	S1 01.774 E100 24.557

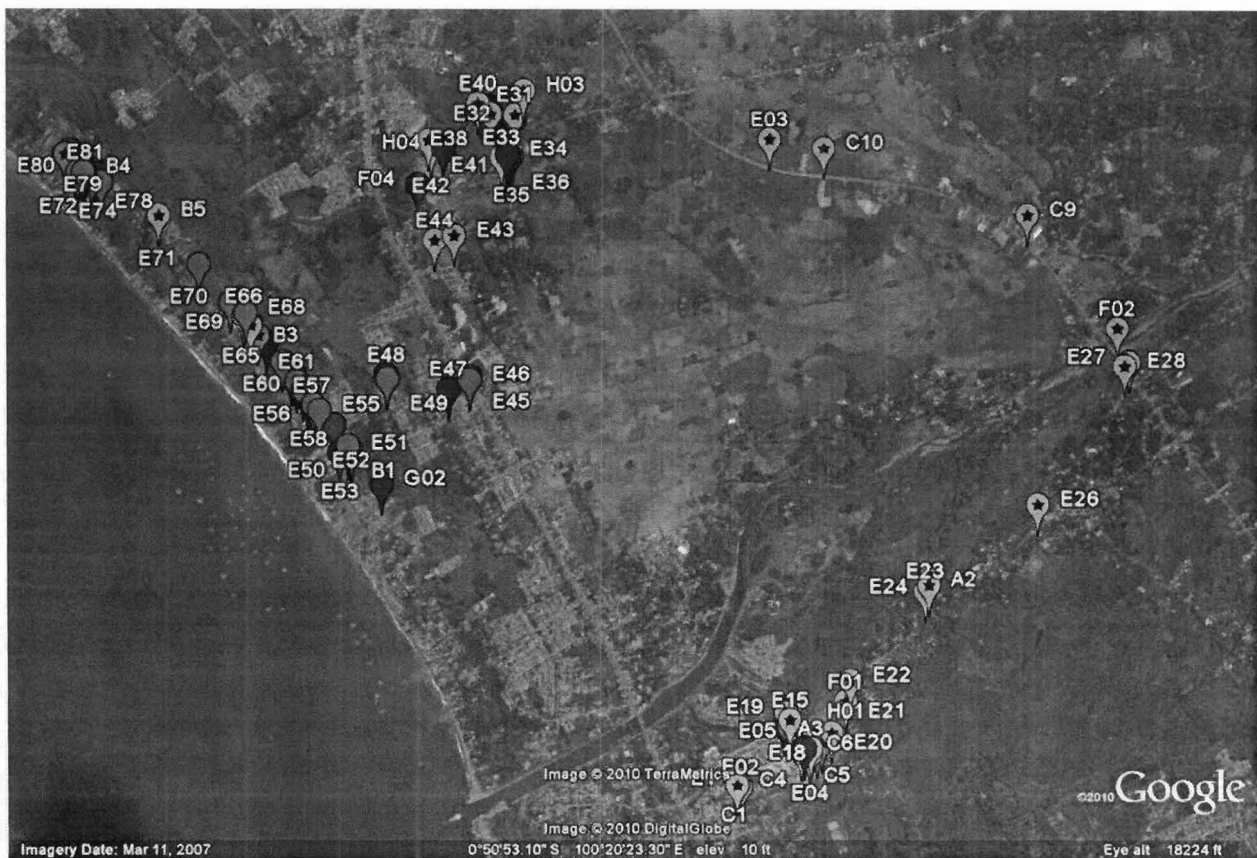
Gambar 7. Peta penyebaran kerusakan bangunan kecamatan Koto Tangah

104	E88	Rumah jl. Pasia jambak	Rusak Sedang	S0 50.216 E100 18.868
105	E89	Rumah jl. Pasia jambak	Rusak Berat	S0 50.216 E100 18.846
106	E90	Rumah jl. Pasia jambak	Rusak Berat	S0 50.207 E100 18.843
107	E91	Rumah jl. Pasia jambak	Rusak Sedang	S0 50.207 E100 18.838
108	E92	Rumah jl. Pasia jambak	Rusak Berat	S0 50.210 E100 18.834
109	E93	Rumah jl. Pasia jambak	Rusak Berat	S0 50.207 E100 18.837
110	E94	Rumah jl. Pasia jambak	Rusak Sedang	S0 50.202 E100 18.835
111	E97	Rumah jl. Pasia jambak	Rusak Berat	S0 50.191 E100 18.840
112	E98	Rumah jl. Pasia jambak	Rusak Berat	S0 50.186 E100 18.837
113	E99	Rumah jl. Pasia jambak	Rusak Berat	S0 50.181 E100 18.835
114	F01	Jalan	Rusak Ringan	S0 51.707 E100 20.961
115	F02	Kantor	Rusak Ringan	S0 50.675 E100 21.708
116	F04	Jalan	Rusak Sedang	S0 50.276 E100 19.788
117	G01	Klinik	Rusak Ringan	S0 51.739 E100 20.796
118	G02	Klinik	Rusak Sedang	S0 51.107 E100 19.689
119	H01	Gedung Sekolah	Rusak Ringan	S0 51.707 E100 20.962

120	H03	Gedung Sekolah	Rusak Ringan	S0 50.019 E100 20.079
121	H04	Gedung Sekolah	Rusak Sedang	S0 50.176 E100 19.859
122	H05	Gedung Pendidikan	Rusak Ringan	S0 50.717 E100 19.374

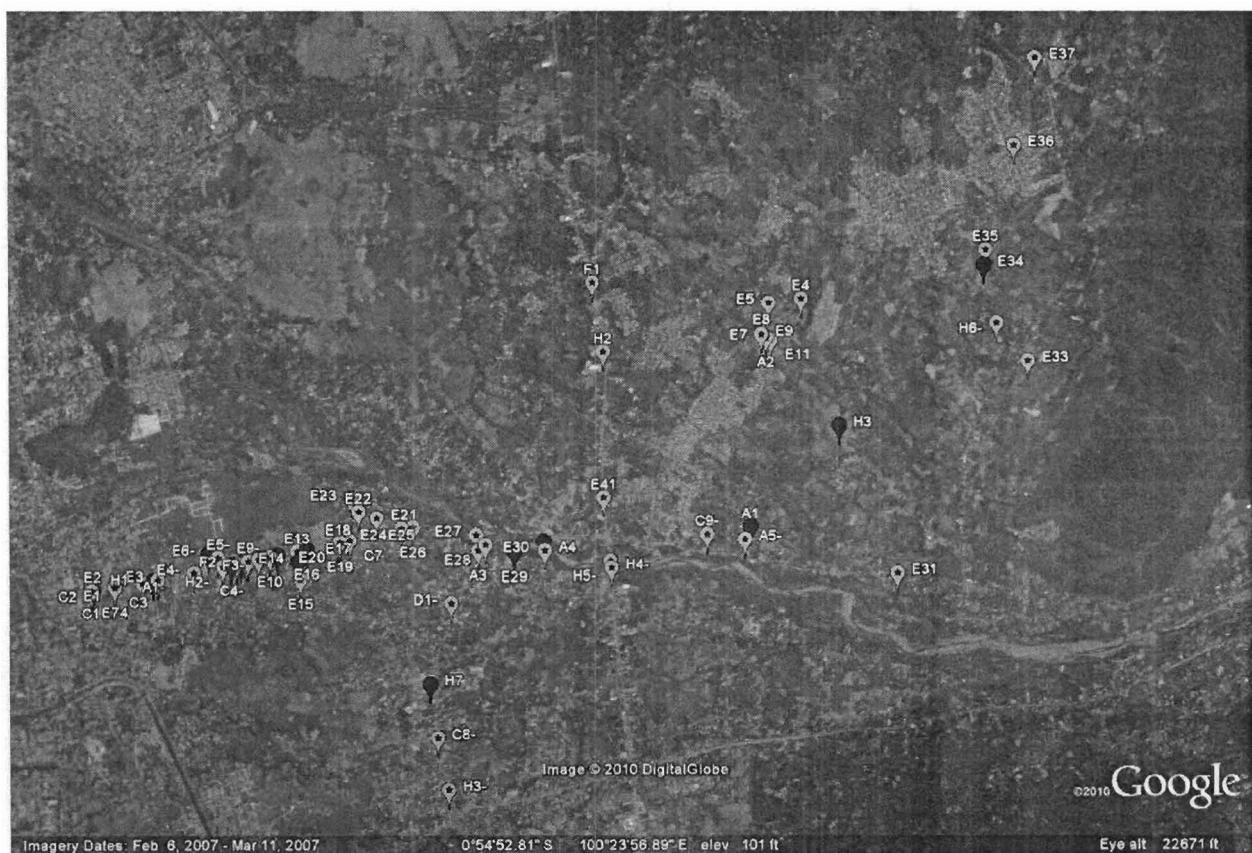
Gambar 8. Peta penyebaran kerusakan bangunan kecamatan Kuranji

33	E25	Rumah	S0 55.281 E100 23.147	Rusak Ringan
34	E26	Rumah	S0 55.277 E100 23.185	Rusak Ringan
35	E27	Rumah	S0 55.300 E100 23.403	Rusak Ringan
36	E28	Rumah	S0 55.335 E100 23.435	Rusak Ringan
37	E29	Rumah	S0 55.360 E100 23.535	Rusak Sedang
38	E3	Rumah	S0 55.457 E100 22.309	Rusak Ringan
39	E30	Rumah	S0 55.323 E100 23.635	Rusak Sedang
40	E31	Rumah	S0 55.430 E100 24.846	Rusak Ringan
41	E33	Rumah	S0 54.700 E100 25.299	Rusak Ringan
42	E34	Rumah	S0 54.369 E100 25.151	Rusak Sedang
43	E35	Rumah	S0 54.315 E100 25.158	Rusak Ringan
44	E36	Rumah	S0 53.952 E100 25.258	Rusak Ringan
45	E37	Rumah	S0 53.649 E100 25.332	Rusak Ringan
46	E4-	Rumah	S0 55.434 E100 22.434	Rusak Ringan
47	E5-	Rumah	S0 55.380 E100 22.515	Rusak Ringan
48	E6-	Rumah	S0 55.367 E100 22.484	Rusak Sedang
49	E7-	Rumah	S0 55.401 E100 22.581	Rusak Ringan
50	E8-	Rumah	S0 55.397 E100 22.612	Rusak Ringan

51	E9-	Rumah	S0 55.392 E100 22.620	Rusak Ringan
52	F2	Jalan	S0 55.406 E100 22.561	Rusak Ringan
53	F3-	jalan	S0 55.386 E100 22.657	Rusak Ringan
54	H1	Sekolah	S0 55.468 E100 22.256	Rusak Ringan
55	H2-	Sekolah	S0 55.412 E100 22.533	Rusak Ringan
56	H3-	Sekolah	S0 56.181 E100 23.307	Rusak Sedang
57	H4-	Sekolah	S0 55.414 E100 23.869	Rusak Ringan
58	H5-	Sekolah	S0 55.389 E100 23.865	Rusak Ringan
59	H6-	Sekolah	S0 54.569 E100 25.193	Rusak Ringan
60	H7	IAIN	S0 55.815 E100 23.246	Rusak Sedang

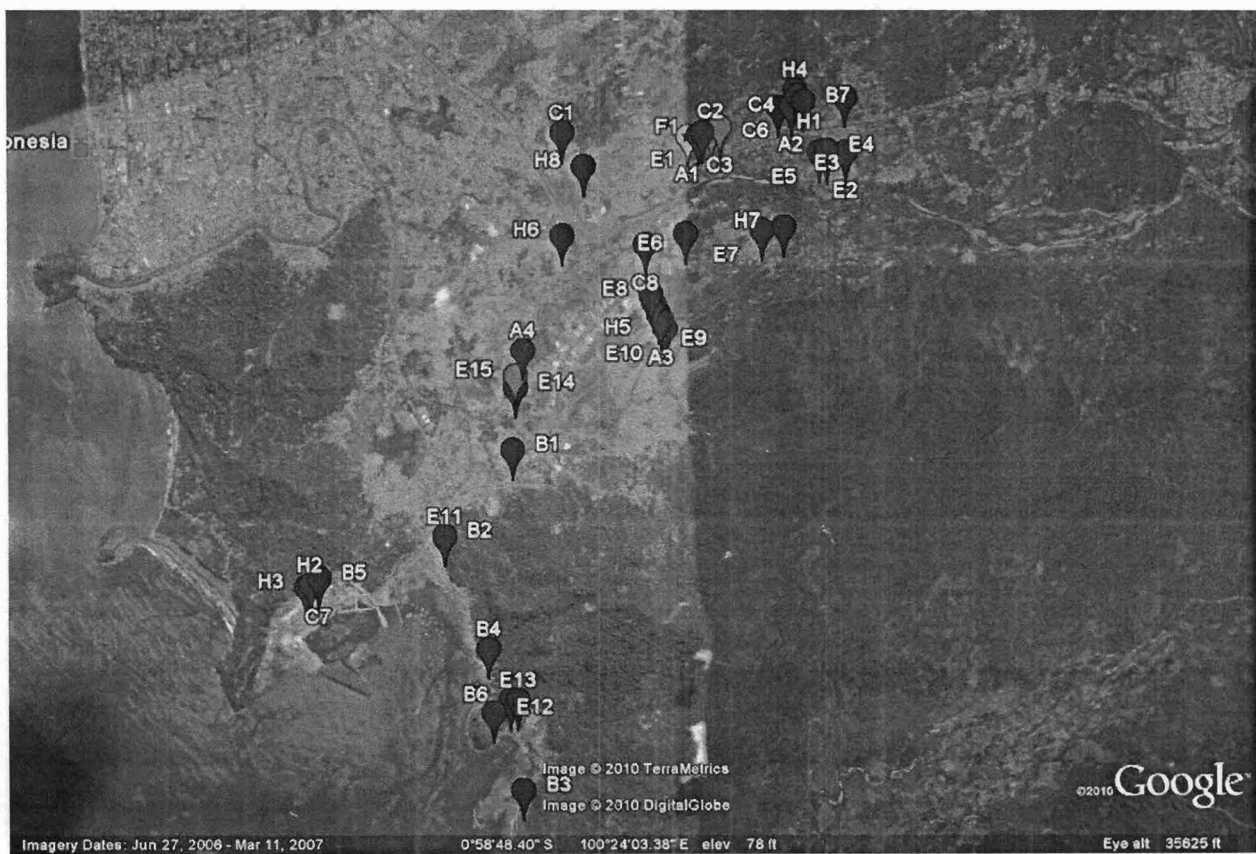
Gambar 9. Peta penyebaran kerusakan bangunan kecamatan Lubuk Begalung

30	E.11	Rumah	Jln Palembang	Sedang	S0 59.545 E100 23.029
31	E.12	Rumah	Kel.Sungai Baramah	Sedang	S1 00.503 E100 23.294
32	E.13	Rumah	Kel. Sungai Baramah No. 20	Sedang	S1 00.434 E100 23.423
33	E.14	Rumah	Jln.Pampangan No.27	Sedang	S0 58.733 E100 23.417
34	E.15	Rumah	Jln.Pampangan No.31	Berat	S0 58.667 E100 23.416

35	F1	Jalan	Pitameh-Tj sabar	Sedang	S0 57.353 E100 24.421
36	H1	Perkantoran	Kodim Cengkeh	Sedang	S0 57.159 E100 25.190
37	H2	Perkantoran	PT . GEMA LINTAS NUANSA	Sedang	S0 59.820 E100 22.284
38	H3	Perkantoran	PT . Pelabuhan Teluk Bayur	Sedang	S0 59.806 E100 22.304
39	H4	SMK 4,7 dan 8	Cengkeh	Sedang	S0 57.116 E100 24.923
40	H5	TK	Jln. Kp Jua No 2	Sedang	S0 57.858 E100 24.859
41	H6	TK Arai pinang	Arai Pinang (dekat rel kereta api)	Sedang	S0 58.271 E100 24.161
42	H7	Sekolah	SD Negeri 01 Pulau Air	Sedang	S0 57.904 E100 23.670
43	H8	Kampus UPI	Lubeg	Sedang	S0 57.531 E100 23.787

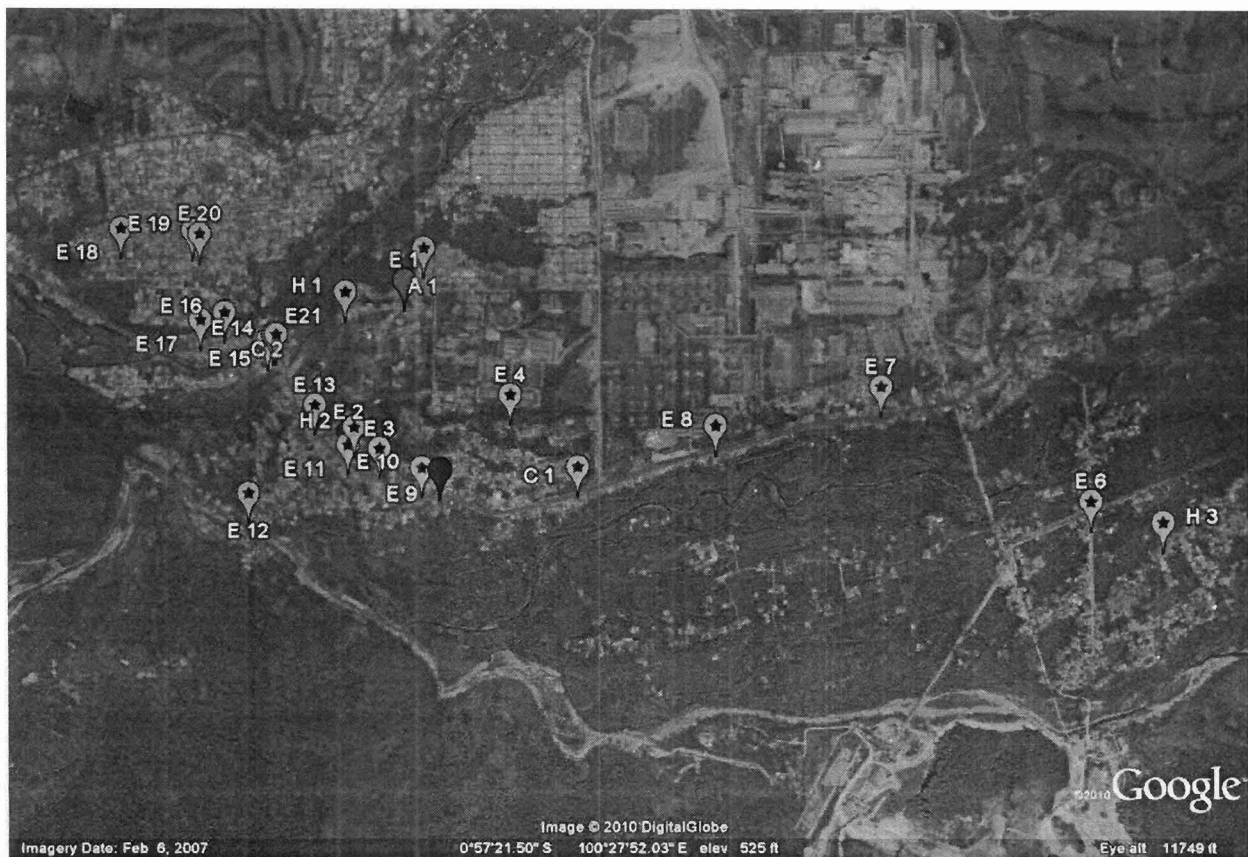
Gambar 10. Peta penyebaran kerusakan bangunan kecamatan Lubuk Kilangan

No	Kode	Keterangan	Alamat	Kondisi	Titik Koordinat
1	A 1	Mesjid	Perum. Padang besi	Rusak Ringan	S0 57.091 E100 27.506
2	C 1	Ruko	Indarung	Rusak Ringan	S0 57.466 E100 27.771
3	C 2	Ruko	Padang Besi	Rusak Ringan	S0 57.249 E100 27.236
4	E 1	Rumah	Perumahan Padang besi	Rusak Berat	S0 57.147 E100 27.474
5	E 2	Rumah	Padang Besi atas	Rusak Sedang	S0 57.407 E100 27.377
6	E 3	Rumah	Padang Besi atas	Rusak Ringan	S0 57.435 E100 27.430
7	E 4	Rumah	Padang Besi atas	Rusak Ringan	S0 57.343 E100 27.656
8	E 5	Rumah	Padang Besi atas	Rusak Ringan	S0 57.082 E100 29.862
9	E 6	Rumah	Lubuk Paraku	Pondasi Turun	S0 57.524 E100 28.634
10	E 7	Rumah	Perum B Karang Putih	Rusak Ringan	S0 57.330 E100 28.283
11	E 8	Rumah	Indarung	Rusak Ringan	S0 57.396 E100 28.005
12	E 9	Rumah	Indarung	Rusak Sedang	S0 57.472 E100 27.535
13	E 10	Rumah	Indarung	Rusak Ringan	S0 57.469 E100 27.503
14	E 11	Rumah	Indarung	Rusak Ringan	S0 57.429 E100 27.376
15	E 12	Rumah	Padang Besi atas	Rusak Ringan	S0 57.513 E100 27.202

16	E 13	Rumah	Padang Besi atas	Rusak Ringan	S0 57.360 E100 27.318
17	E 14	Rumah	Perum. Padang Besi	Rusak Ringan	S0 57.239 E100 27.252
18	E 15	Rumah	Perum. Padang Besi	Rusak Ringan	S0 57.239 E100 27.246
19	E 16	Rumah	Perum. Padang Besi	Rusak Ringan	S0 57.201 E100 27.161
20	E 17	Rumah	Perum. Padang Besi	Rusak Ringan	S0 57.214 E100 27.120
21	E 18	Rumah	Perum. Padang Besi	Rusak Ringan	S0 57.057 E100 26.984
22	E 19	Rumah	Perum. Padang Besi	Rusak Ringan	S0 57.061 E100 27.110
23	E 20	Rumah	Padang Besi Bawah	Rusak Ringan	S0 57.067 E100 27.122
24	H 1	SD N	Padang besi	Rusak Ringan	S0 57.166 E100 27.372
25	H 2	SD N 12	Padang besi	Rusak Ringan	S0 57.398 E100 27.387
26	H 3	SD N	Bukit karang putih	Rusak Ringan	S0 57.558 E100 28.752

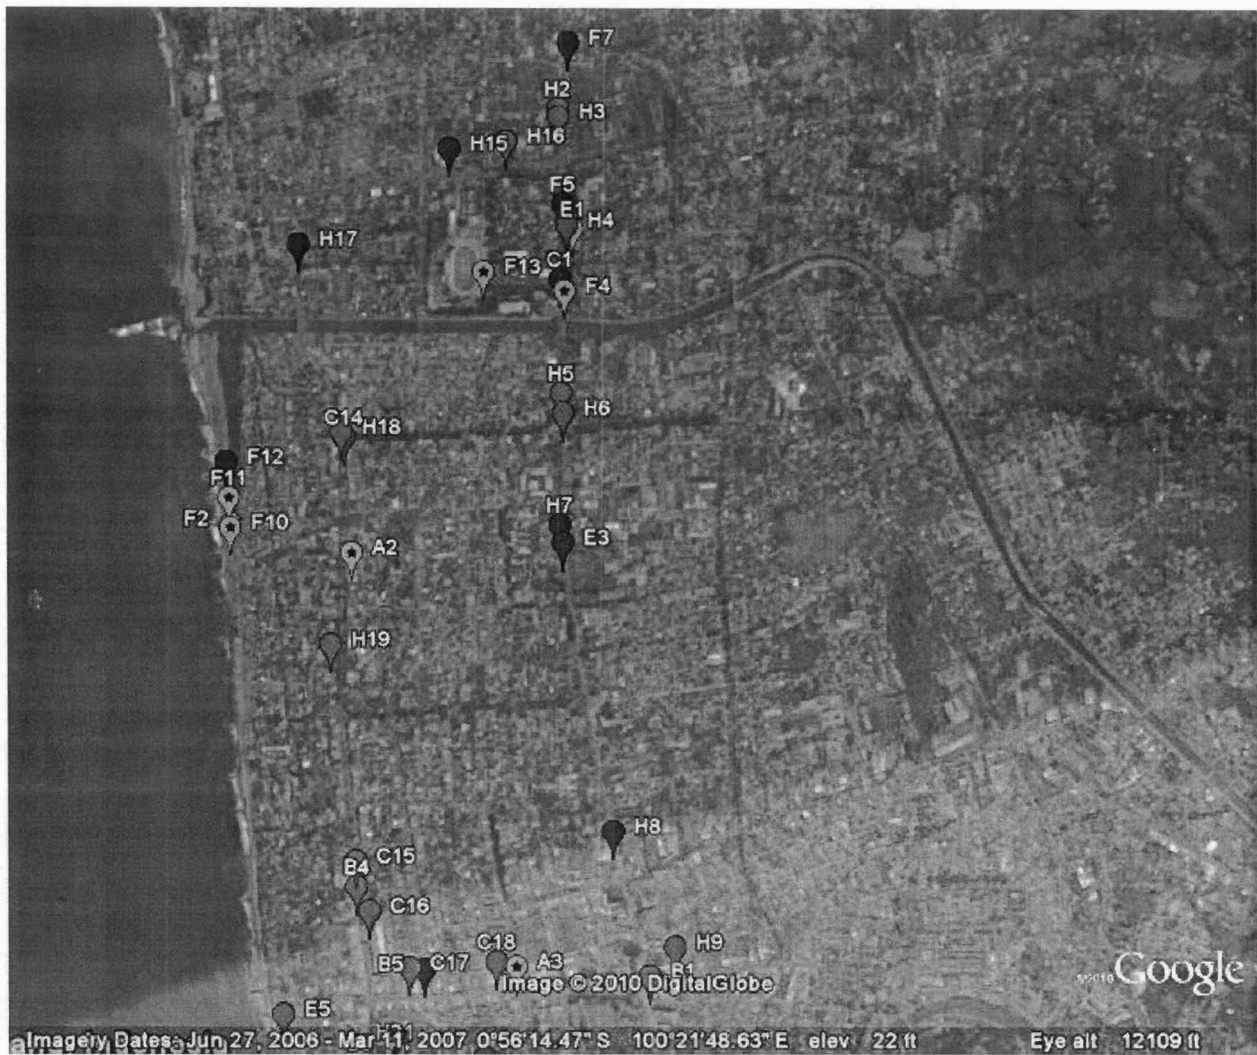
Gambar 11. Peta penyebaran kerusakan bangunan kecamatan Padang Barat

51	F7	Jembatan	Rusak Sedang	Jln. Muaro	S0 57.907 E100 21.142
52	F8	Jalan	Rusak Ringan	Jln. Arau	S0 57.950 E100 21.259
53	F9	Jalan	Rusak Ringan	JLn. Muaro	S0 57.933 E100 21.409
54	F10	Jalan	Rusak Ringan		S0 56.279 E100 21.072
55	F11	Jalan	Rusak Ringan		S0 56.286 E100 21.071
56	F12	Jalan	Rusak Sedang		S0 56.231 E100 21.068
57	F13	Jalan	Rusak Ringan		S0 56.166 E100 21.063
58	F14	Jalan	Rusak Ringan		S0 55.816 E100 21.532
59	G1	Apotik	Rusak Berat	Jln. Pulau Karam	S0 57.554 E100 21.649
60	H1	Kantor	Rusak Berat		S0 55.131 E100 21.637
61	H2	Dep. Keuangan	Rusak Berat		S0 55.514 E100 21.668
62	H3	BAPPEDA	Rusak Berat		S0 55.532 E100 21.669
63	H4	Asuransi Jasindo	Rusak Berat		S0 55.731 E100 21.684
64	H5	BPK	Rusak Berat		S0 56.040 E100 21.674
65	H6	PT.Palem Sumatra	Rusak Berat	Simpang Sudirman	S0 56.077 E100 21.677
66	H7	Kantor Gubernur	Rusak Sedang		S0 56.280 E100 21.671
67	H8	SMA N 1 Padang	Rusak Sedang	Jln. Jen. Sudirman	S0 56.845 E100 21.767

68	H9	GAMA Tarandam	Rusak Berat	Jln. Proklamasi	S0 57.058 E100 21.880
69	H10	SMP 4 Padang	Rusak Sedang		S0 57.681 E100 21.622
70	H11	SMP 3 Padang	Rusak Sedang		S0 57.795 E100 21.555
71	H12	SD N 10 Berok	Rusak Sedang	Jln. Berok	S0 57.833 E100 21.126
72	H13	Kantor PU	Rusak Berat	Jln. Muaro	S0 57.955 E100 21.262
73	H14	Kantor	Rusak Sedang		S0 57.933 E100 21.408
74	H15	Dinas Perhubungan	Rusak Sedang	Jln. Raden Saleh	S0 55.588 E100 21.469
75	H16	Badan ket. Pangan	Rusak Berat	Jln. Raden Saleh	S0 55.576 E100 21.573
76	H17	SMA N 2 Padang	Rusak Sedang		S0 55.766 E100 21.196
77	H18	BIMBEL SSC	Rusak Berat	JLn. Veteran	S0 56.112 E100 21.276
78	H19	STBA Prayoga	Rusak Berat	Jln. Veteran No. 8	S0 56.501 E100 21.254
79	H20	SD Agnes	Rusak Sedang	Jln. Gereja No. 32	S0 57.356 E100 21.455
80	H21	SMA Don Bosco	Rusak Ringan	Jln. Khairil Anwar	S0 57.251 E100 21.368

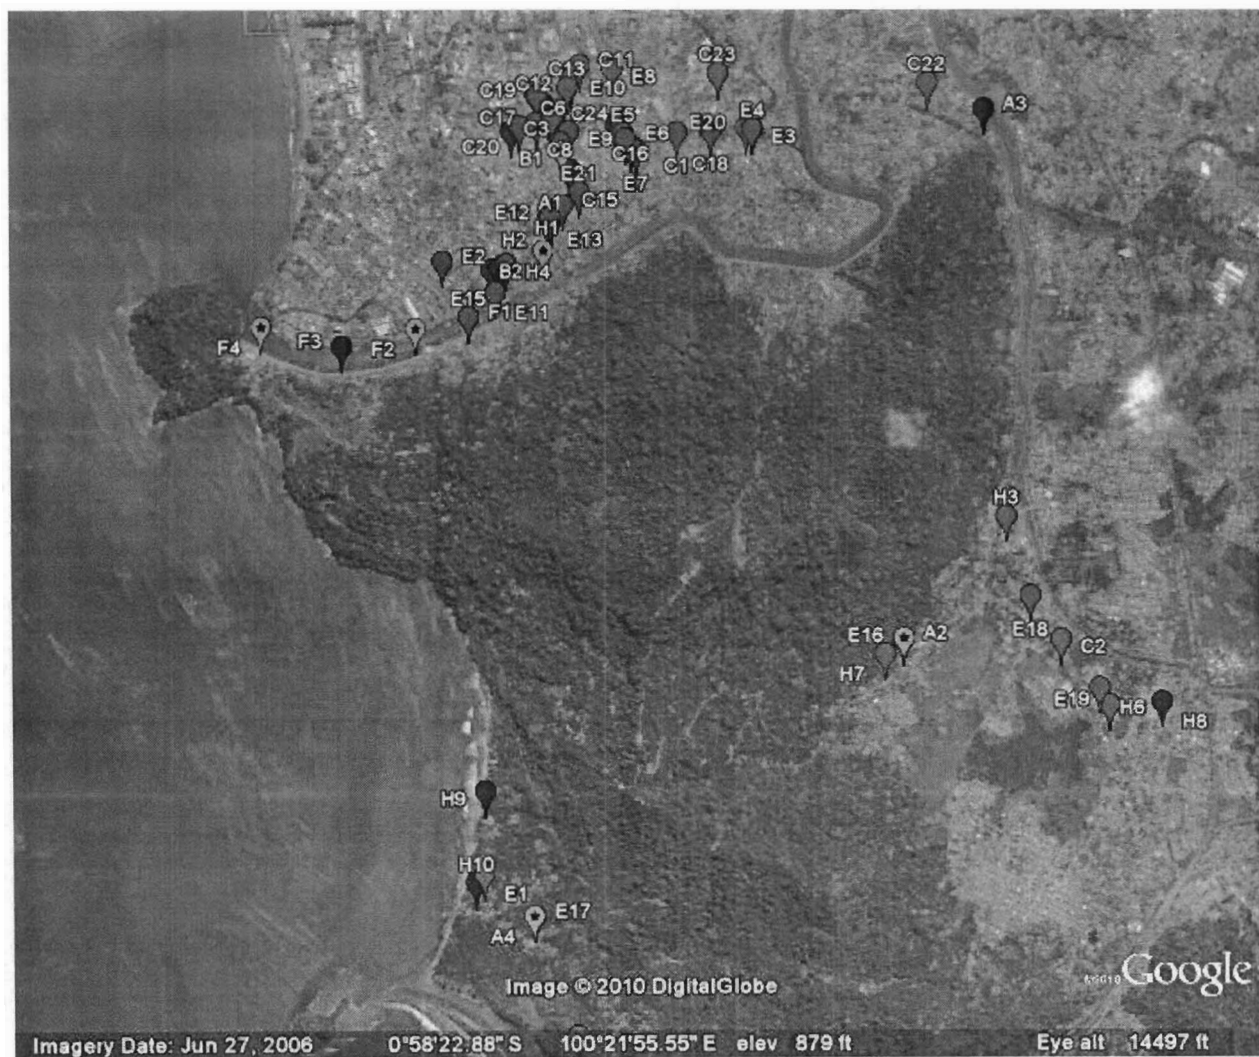
Gambar 12. Peta penyebaran kerusakan bangunan kecamatan Padang Selatan

46	E10	rumah 18	jln. Kampung nias	berat	S0 57.440 E100 21.780
47	E11	rumah 2	koto kaciak,mato aia		S0 57.907 E100 21.614
48	E12	rumah 20	jln. Kelenteng	berat	S0 57.741 E100 21.735
49	E13	rumah 21	jln. Kelenteng	berat	S0 57.744 E100 21.728
50	E14	rumah 22	pondok	berat	S0 57.856 E100 21.605
51	E15	rumah 26	jln. Air manis	berat	S0 57.961 E100 21.555
52	E16	rumah 3	jln. Air manis	berat	S0 58.673 E100 22.501
53	E17	rumah 6	jln. Air manis	berat	S0 59.281 E100 21.694
54	E18	rumah 7	jln. S. syahrir no.251	berat	S0 58.575 E100 22.776
55	E19	rumah 8	jln. Pasar mudik no.15	berat	S0 58.815 E100 22.948
56	E20	rumah 9	jln. Kampung nias	berat	S0 57.544 E100 22.163
57	E21	rumah duka	jln. Kelenteng no.238	berat	S0 57.685 E100 21.798
58	E22	rumah r	jln. Kampung nias	berat	S0 59.552 E100 21.785
59	C21	toko	jln. Kampung nias	berat	S0 57.536 E100 21.877
60	H7	SDN 22	mata air barat	sedang	S0 58.702 E100 22.461
61	H8	SDN 47	rawang timur	ringan	S0 58.808 E100 23.063

62	H9	SDN 77	air manis	sedang	S0 59.004 E100 21.586
63	C22	show room	jln. Kapung nias	berat	S0 57.446 E100 22.559
64	H10	SLTP	sitinurbaya	sedang	S0 59.208 E100 21.564
65	C23	sorum	jln. S. syahrir no.64a	berat	S0 57.423 E100 22.103
66	C24	sorum.	jln. A.R.hakim no.66	berat	S0 57.525 E100 21.739
67	B2	tiang listrik	jln. Niaga no.152	ringan	S0 57.815 E100 21.719
68	B3	tiang listrik	jln. Niaga	berat	S0 57.576 E100 21.757
69	B4	tiang listrik	pondok	berat	S0 57.495 E100 21.722
70	H11	Kantor	jln. Kelenteng no.319	berat	S0 57.740 E100 21.755

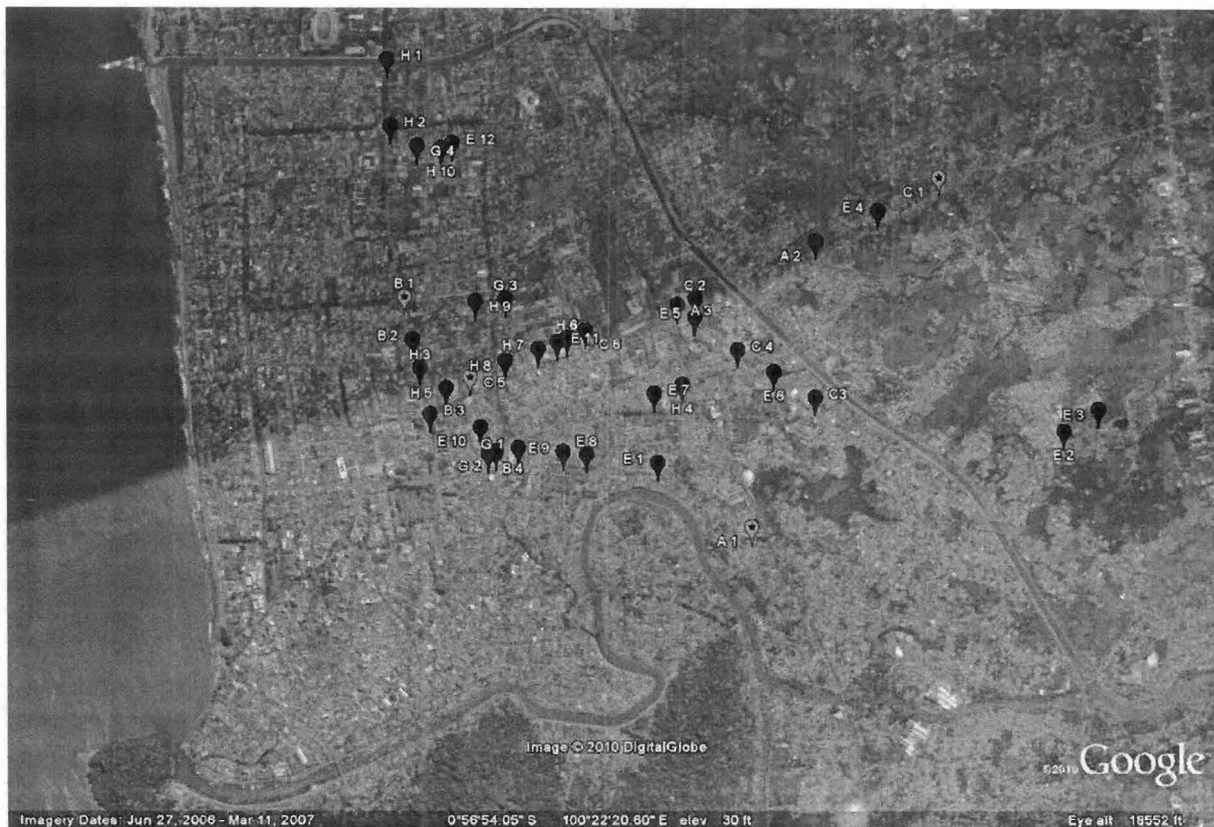
Gambar 12. Peta penyebaran kerusakan bangunan kecamatan Padang Timur

20	E 7	Rumah Penduduk	Jalan Sisingamanga Raja	Berat	0° 56' 880" LS, 100° 22' 454" BT
21	E 8	Rumah Penduduk	Jalan Proklamasi	Sedang	0° 57' 058" LS, 100° 22' 257" BT
22	E 9	Rumah Penduduk	Jalan Proklamasi	Berat	0° 57' 049" LS, 100° 22' 190" BT
23	E 10	Rumah Penduduk	Jalan Tarandam III	Berat	0° 56' 978" LS, 100° 21' 949" BT
24	E 11	Rumah Penduduk	Jalan Sawahan	Berat	0° 56' 729" LS, 100° 22' 173" BT
25	E 12	Rumah Penduduk	Jalan Situjuh	Berat	0° 56' 153" LS, 100° 21' 868" BT
26	G 1	Rumah Sakit BMC	Jalan Proklamasi	Sedang	0° 57' 038" LS, 100° 22' 059" BT
27	G 2	Apotik Dazrizal	Jalan Proklamasi	Berat	0° 57' 049" LS, 100° 21' 995" BT
28	G 3	RS M. Djamil	Jl Perintis Kemerdekaan	Berat	0° 56' 603" LS, 100° 22' 023" BT
29	G 4	RS Yos Sudarso	Jalan Situjuh	Sedang	0° 56' 162" LS, 100° 21' 766" BT
30	H 1	Dinas Peternakan	Jalan Rasuna Said No. 68	Sedang	0° 55' 909" LS, 100° 21' 680" BT
31	H 2	Dinas Pendidikan	Jalan Rasuna Said	Berat	0° 56' 103" LS, 100° 21' 690" BT

32	H 3	Pengadilan Militer	Jalan Rasuna Said	Berat	0° 56' 804" LS, 100° 21' 774" BT
33	H 4	SMK Perbankan	Jalan Sisingamanga Raja	Sedang	0° 56' 853" LS, 100° 22' 535" BT
34	H 5	Kantor PDAM	Jalan H. Agus Salim	Sedang	0° 56' 864" LS, 100° 21' 852" BT
35	H 6	Kantor PT. Auto Citra	Jalan Sawahan	Berat	0° 56' 717" LS, 100° 22' 201" BT
36	H 7	Kantor Adira Finance	Jalan Sawahan	Berat	0° 56' 748" LS, 100° 22' 117" BT
37	H 8	AKBID	Jalan Sawahan	Sedang	0° 56' 783" LS, 100° 22' 021" BT
38	H 9	STAI	Jl Dr. H. Abdullah Ahmad	Sedang	0° 56' 610" LS, 100° 21' 935" BT
39	H 10	SMA N 10 Padang	Jalan Situjuh	Sedang	0° 56' 167" LS, 100° 21' 836" BT

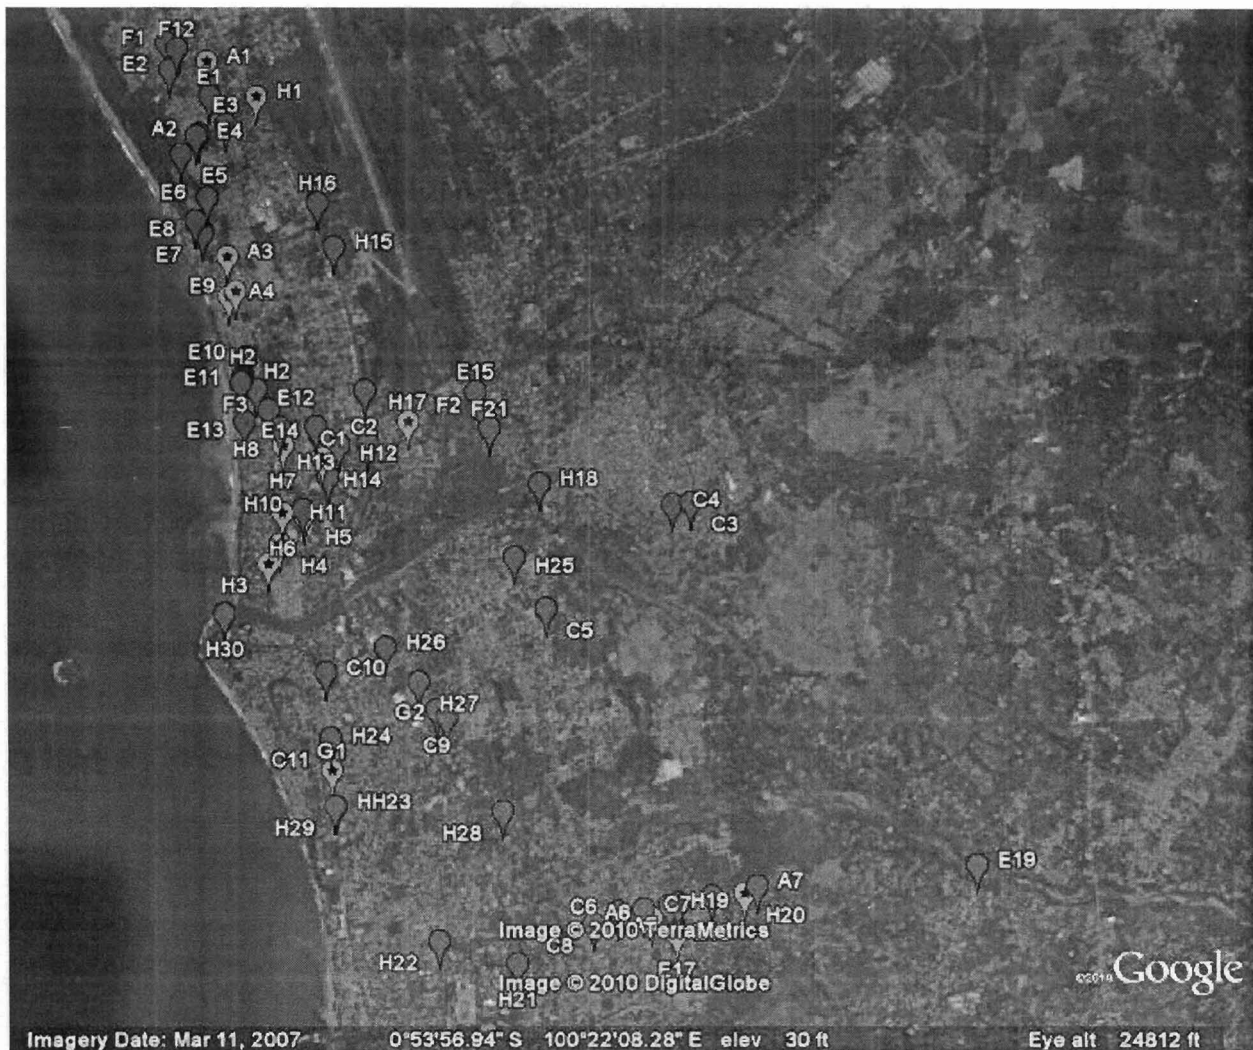
Gambar 13. Peta penyebaran kerusakan bangunan kecamatan Padang Utara

51	H15	Kantor Pusat Sawit WILMART GROUP	Berat	S0 52.986 E100 21.018
52	H16	BANK BUKOPIN	Berat	S0 52.819 E100 20.957
53	H17	SDN NO. 26	Ringan	S0 53.642 E100 21.294
54	H18	Kantor Departemen Agama Siteba	Berat	S0 53.876 E100 21.786
55	H19	Lembaga Pendidikan DUTA	Berat	S0 55.471 E100 22.270
56	H2	SDN NO. 19 Air Tawar Barat	Ringan	S0 53.474 E100 20.677
57	H20	SDN NO. 07 Ampang	Ringan	S0 55.424 E100 22.551
58	H21	Kantor BATAN TARUSAN	Berat	S0 55.691 E100 21.699
59	H22	Kantor Dinas PERHUBUNGAN	Berat	S0 55.605 E100 21.406
60	H23	Kantor Ansurasi BUMI ASI JAYA	Berat	S0 55.100 E100 21.019
61	H24	IPERKES	Berat	S0 54.852 E100 20.999
62	H25	POLTEKES Siteba	Berat	S0 54.155 E100 21.692
63	H26	BIMBEL LBA LIA	Berat	S0 54.496 E100 21.208
64	H27	Kantor PU	Berat	S0 54.628 E100 21.331
65	H28	Kantor Dinas Pengolahan Keuangan	Berat	S0 55.117 E100 21.645
66	H29	Kantor BUMI ASIH JAYA	Berat	S0 55.098 E100 21.017
67	H3	Kantor Madrasah Diniyah Awaliah	Ringan	S0 54.180 E100 20.770

68	H30	Tempat Pendidikan Gedung UBH I	Berat	S0 54.370 E100 20.603
69	H4	SDN NO. 18 Air Tawar Barat	Ringan	S0 54.106 E100 20.813
70	H5	Gedung Perkuliahan FBSS UNP	Ringan	S0 53.998 E100 20.903
71	H6	GOR UNP FIK	Ringan	S0 53.988 E100 20.823
72	H7	Perpustakaan Pusat UNP	Ringan	S0 53.732 E100 20.824
73	H8	FMIPA Laboratorium KIMIA	Berat	S0 53.665 E100 20.814
74	H9	IAFI dan Laboratorium Fisika Kimia	Berat	S0 53.685 E100 20.811

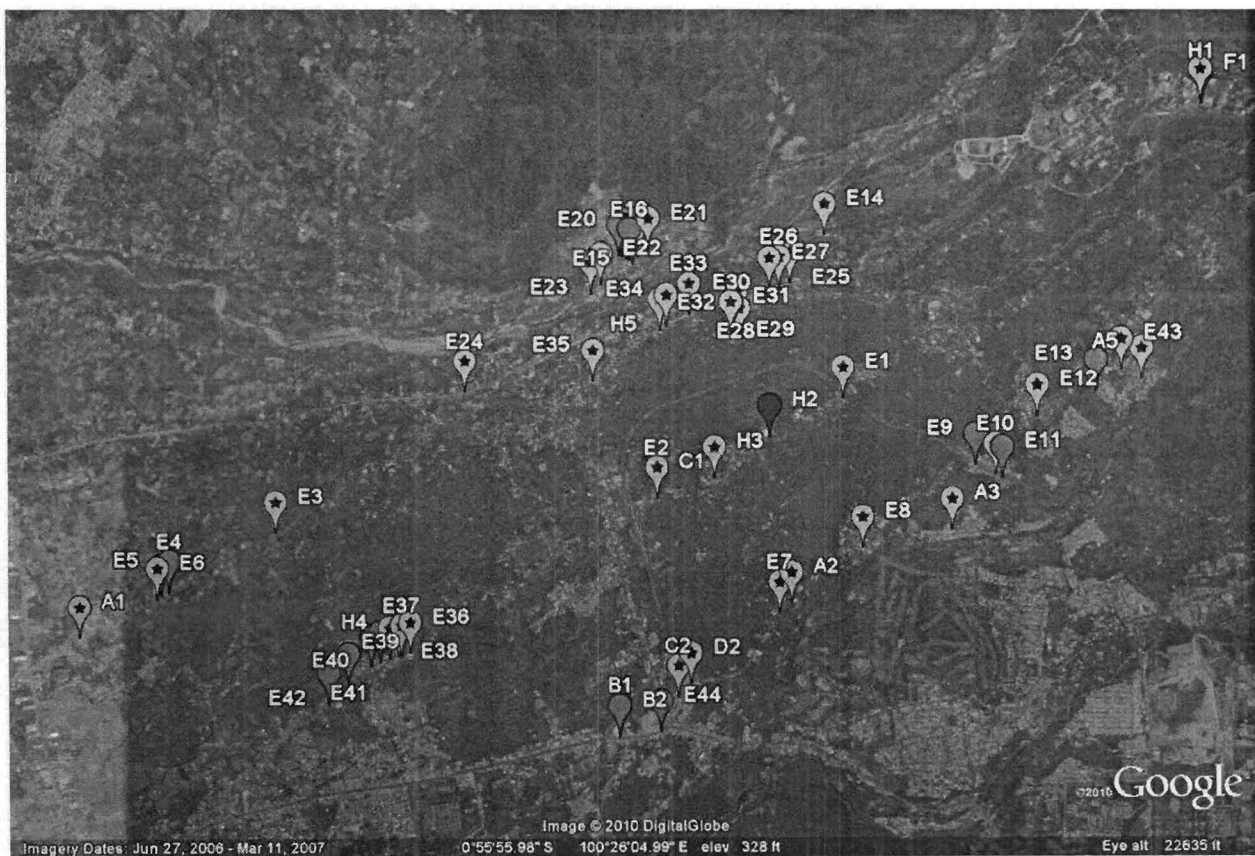
Gambar 14. Peta penyebaran kerusakan bangunan kecamatan Pauh

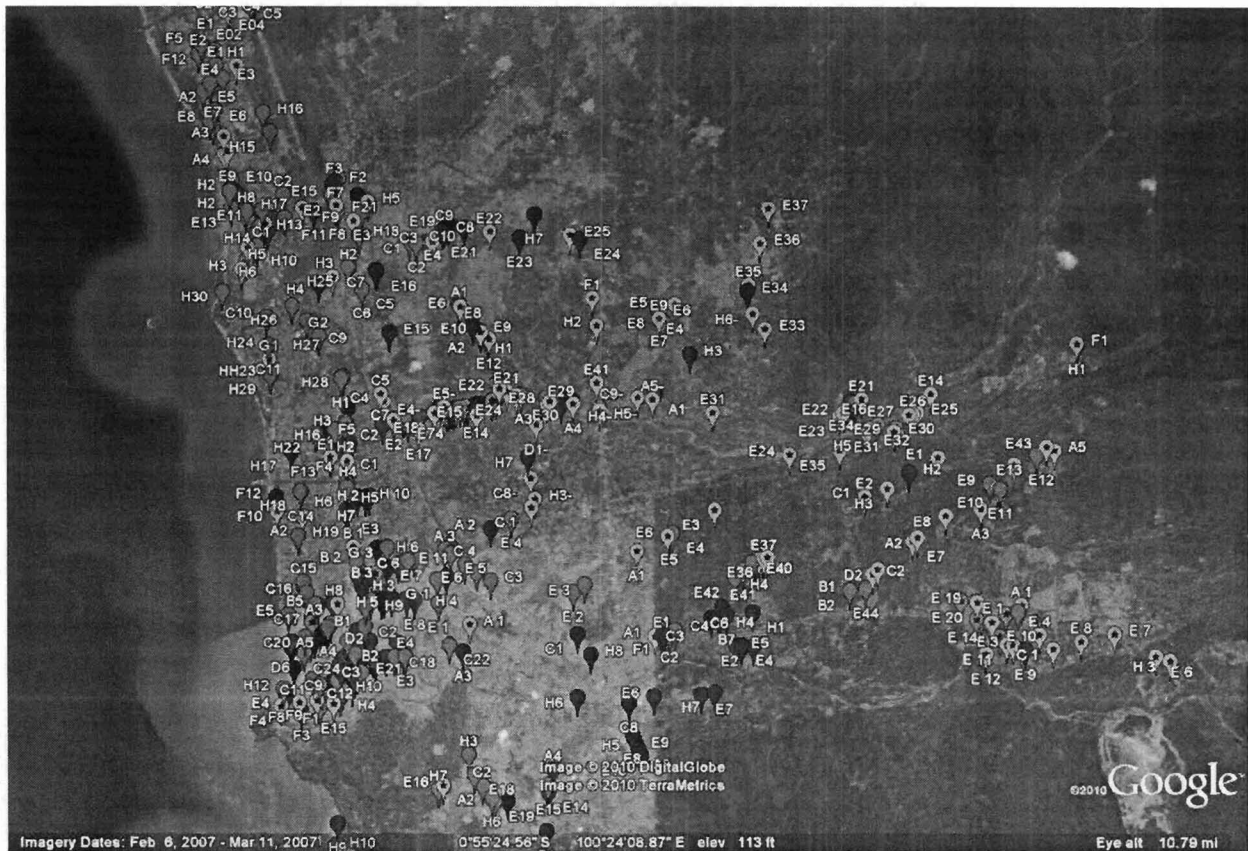
Gambar 15. Peta penyebaran kerusakan bangunan kota Padang
