**PROYEK AKHIR**

**REHABILITASI DAN REKONSTRUKSI GEDUNG  
BADAN PERENCANAAN DAN PEMBANGUNAN DAERAH  
SUMATERA BARAT**

**“Analisis Ulang Penyebaran Beban *Pile Cap* Pada Kelompok Tiang As 6C di  
Proyek Rehabilitasi dan Rekonstruksi Gedung Badan Perencanaan  
Pembangunan Daerah Provinsi Sumatera Barat”**

**JURUSAN TEKNIK SIPIL  
FAKULTAS TEKNIK  
UNIVERSITAS NEGERI PADANG  
2012**

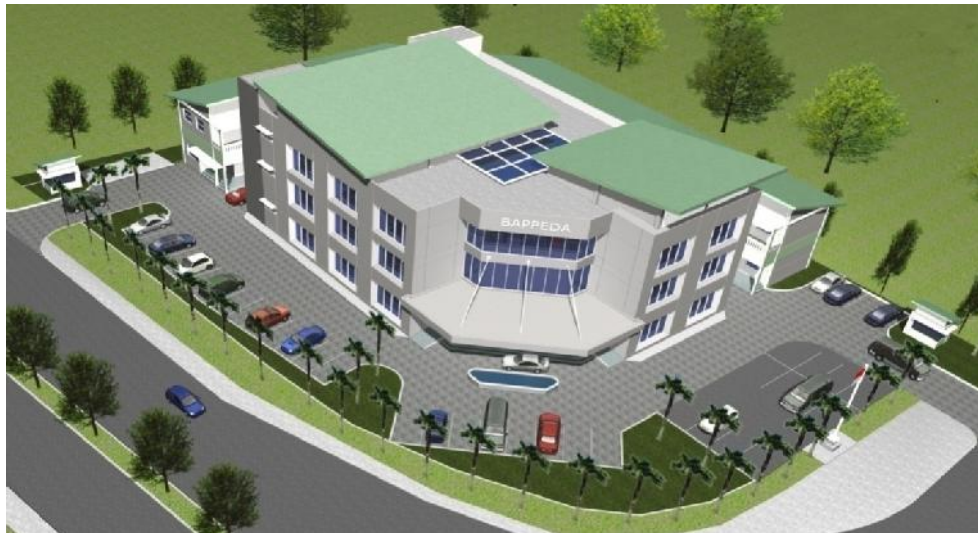
**Gambar 1 : Perspektif Gedung BAPPEDA Prov. Sumbar**

Pembangunan Gedung BAPPEDA Provinsi Sumatera Barat ini direncanakan aman dari bahaya gempa dan tsunami agar tercipta kenyamanan dan kelancaran pekerjaan bagi staf dan pelayanan masyarakat di kantor tersebut.
