## TUGAS AKHIR

**Analisis Balik Kestabilan Lereng Pada *Pit Eagle* 1 PT. Bumi Karya Makmur  
Jobsite PT. IPC Bantuas, Samarinda, Kalimantan Timur**

**DEPARTEMEN TEKNIK PERTAMBANGAN  
FAKULTAS TEKNIK  
UNIVERSITAS NEGERI PADANG  
2022**

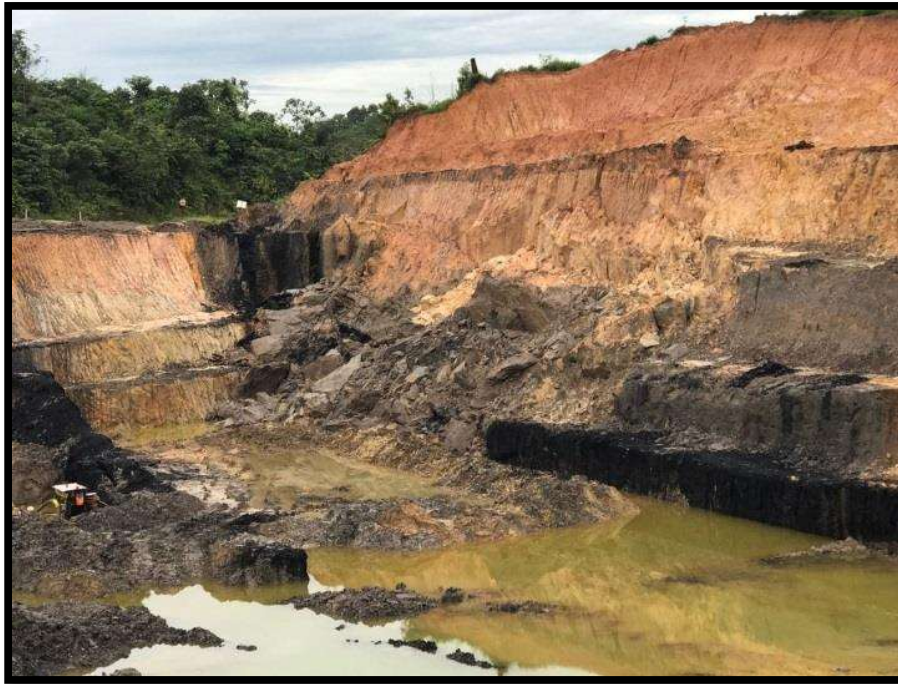
**Gambar 1.** Lokasi Runtuhan *Pit Eagle 1* Bagian Barat

Berdasarkan pengamatan pada saat melakukan observasi yang telah dilakukan pada tanggal 22 Mei 2021 dan selesai tanggal 25 Mei 2021 di PT. Bumi Karya Makmur, Penulis menemukan adanya longsoran yang terjadi di lereng tambang lokasi penambangan *Pit Eagle 1* pada koordinat 0039'26'' LU dan 117o10'31 BT dengan elevasi lereng 58-18 MDPL pada tanggal 23 Mei 2021. Longsoran tersebut diasumsikan berupa longsoran busur dengan geometri lereng awal sebelum terjadinya longsoran adalah kemiringan lereng tunggal  $80^{\circ}$ , lebar jenjang (*bench*) 5 m, tinggi *bench* 8 m, tinggi lereng *overall slope* 40 m, dan sudut lereng *overall slope*  $56^{\circ}$  setelah terjadinya longsoran sudut lereng *overall slope* menjadi  $50^{\circ}$ .

Terlihat pada gambar bahwa pada lereng *Pit Eagle 1* yang di dominasi dengan material tanah mengalami longsoran. longsoran tersebut mengakibatkan terganggunya aktifitas produksi dan tentunya berpotensi membayakan bagi pekerja tambang.
