## **TUGAS AKHIR**

### **ANALISIS POTENSI LONGSOR PADA RUAS JALAN KAWASAN WISATA MANDEH-SUNGAI NYALO KM 18 KECAMATAN KOTO XI TARUSAN, KABUPATEN PESISIR SELATAN**

**FAKULTAS TEKNIK**

**UNIVERSITAS NEGERI PADANG**

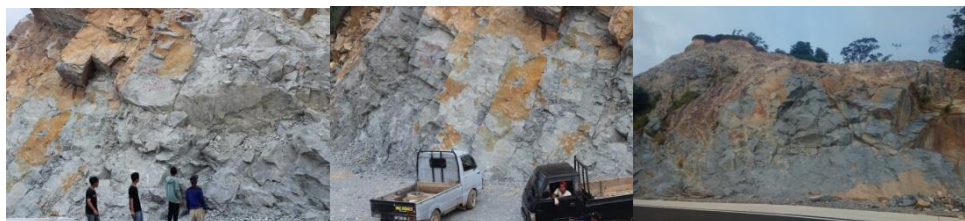
Gambar 1. Kondisi Lereng di Lokasi Penelitian

Faktor keamanan lereng perlu diketahui untuk memastikan apakah lereng tersebut aman bagi aktivitas masyarakat di sekitar lereng, jika lereng diketahui dalam keadaan kurang aman maka perlu dilakukan analisa kembali tentang bagaimana menentukan perkuatan terhadap lereng ataupun geometri yang sesuai dengan lereng tersebut. Selain itu, analisa terhadap jenis potensi longsor yang terjadi juga perlu dilakukan untuk menentukan rencana pengendalian sebelum longsor tersebut terjadi. Kondisi lereng yang akan di jadikan tempat penelitian dapat dilihat pada gambar 1 di bawah ini.
